## グラウト施工を行った花崗岩におけるセメント成分の影響の観察

| 株式会社大林組 | 正会員 | ○人見 | 尚 |
| 日本原子力研究開発機構 | 正会員 | 佐藤 | 稔紀 |

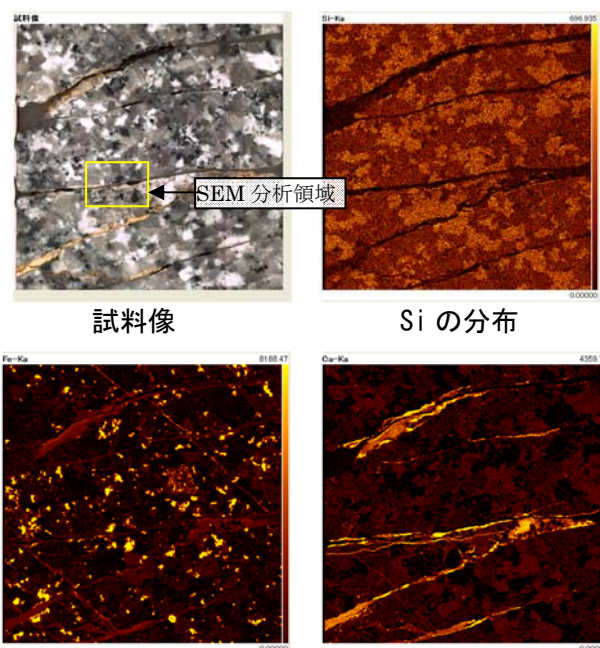
図-3 XRF による割れ目観察結果

XRF 観察の結果を図-3 に示す。試料像は通常の写真に相当する像、ケイ素(Si)の濃度分布、鉄(Fe)の濃度分布およびカルシウム(Ca)の濃度分布を示す。試料像より、観察面の横方向に割れ目が存在し、左側にグラウト

材と思われる介在物がみられた。この介在物に関しては、カルシウム分布よりグラウトに由来するカルシウム化合物と判断された。鉄の分布からは、岩盤中にも濃度の高い領域が点在する結果を得た。母岩が花崗岩であることから判断すると黒雲母である可能性が示唆される。またグラウト材部分にも鉄の存在を示す結果を得たが、これはグラウトの顔料によるものと判断された。

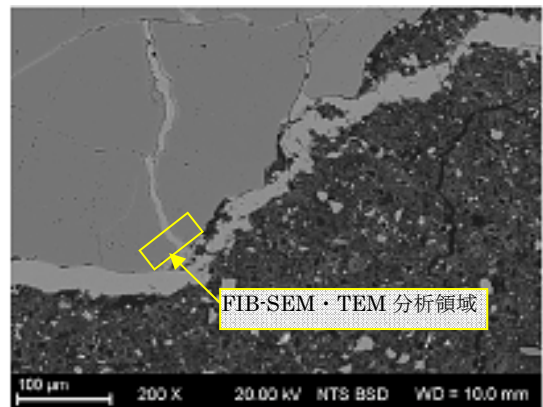
図-4 SEM 観察像

図-4 に SEM 観察結果を示す。下部はグラウト材、上部は母岩の領域となり、その境界に白色に近い領域がみられた。この白色の領域は母岩の割れ目にも見られたため、グラウト材からの溶出物と判断し、図-4 の黄色の枠線で囲った領域に対し収束イオンビーム加工(FIB)加工を行い、TEM 試料の採取を行った。FIB 加工は対象領域に向い前後から除去加工を行い、図-4 の面に垂直な面を新たに作製し、FE-SEM でその面を観察した。図-5 に FIB 加工開始位置における FE-SEM 観察像と同位置の EDS による Ca の元素分布を示す。グラウト材からの溶出物が中央部に位置している状況が確認された。EDS による観察の結果、グラウト材と母岩との間に空隙のみならず周囲の母岩側にも Ca の分布が広がっている結果を得た。これは EDS の分解能の限界の可能性もあるが、この部分における化合物と母岩との境界が明瞭でなく、Ca の母岩側への溶出の可能性であることを示す結果を得た。

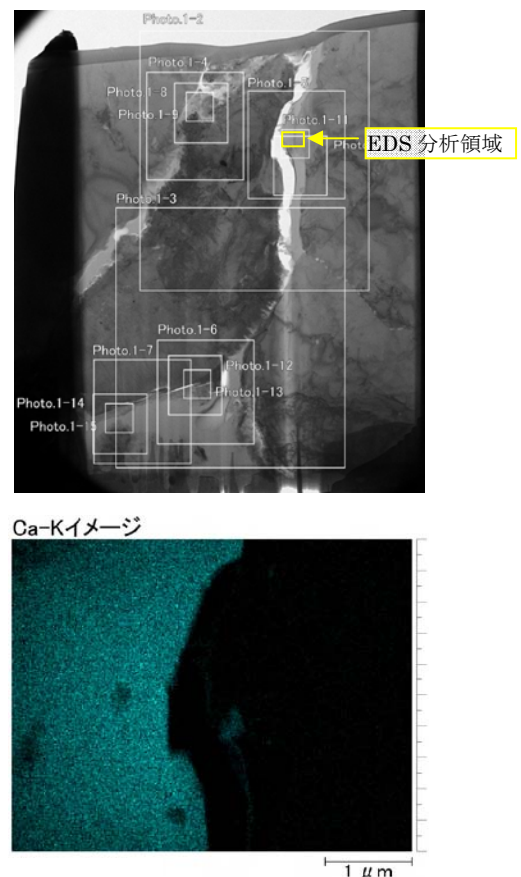
図-6 TEM-EDS 観察結果

図-5 に示す領域について TEM 観察を行いその一部について EDS 分析を行った。結果を図-6 に示す。中心がグラウト材からの溶出物で、その左右に付着物と思われる領域が確認された。溶出物の右側の空隙部のさらに右に位置する付着物質に注目し、EDS 分析を行い Ca の分布を求めた図では、母岩の輪郭が明瞭に現れ、Ca の溶出はごくわずかであるか、ほとんどないことを示唆する結果となった。
