## 遠隔非接触振動計測装置を用いた RC 床版の劣化検知に関する研究

長崎大学大学院工学研究科 正会員 ○出水 享, 松田 浩  
 西日本高速道路エンジニアリング九州(株) 正会員 藤岡 靖, 大石 義成  
 (株) 計測リサーチコンサルタント 正会員 高橋 洋一

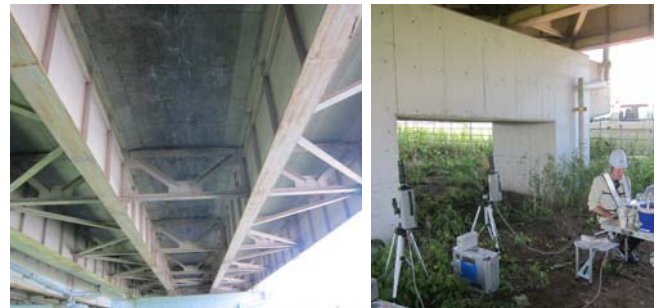
対象橋梁は、熊本県内にある連続鋼プレートガーダー橋(橋長 535m, 有効幅員 10m, 4主桁)である。橋梁下面を写真1に示す。本橋梁は、既往調査から増厚床版と既設RC床版の界面に剥離が確認されている。ここでは、剥離があり構造物として一体性を欠くと判断される箇所を劣化部、剥離がなく一体性があると判断される箇所を健全部とする。既往の打音調査による劣化部の推定位置を図1に示す。

写真1 橋梁下面

写真2 計測状況

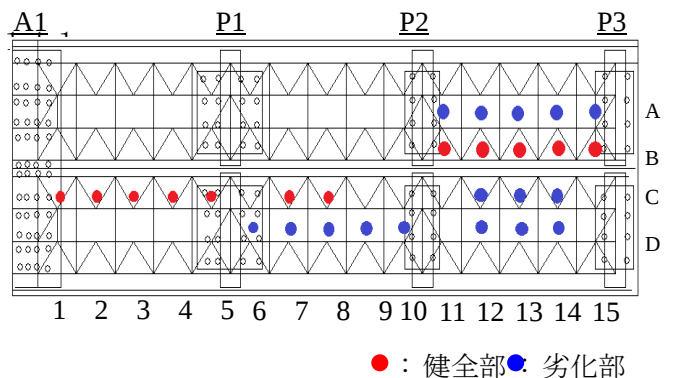
図2 計測箇所

計測状況と計測箇所を写真2と図2にそれぞれ示す。LDVを計測箇所の直下に設置しレーザ光と計測面がほぼ垂直になるように計測を行った。なお、計測距離は約4mである。高精度に計測するため計測箇所に再帰性反射シールを貼付し、レーザ光を照射し計測を行った。なお、サンプリング周波数は1000Hzとした。

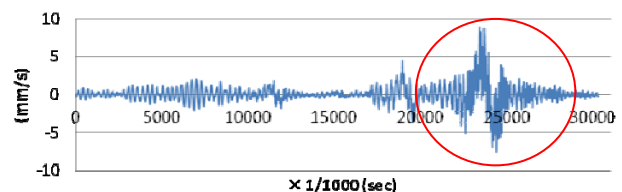
図3 振動速度波形(床版 A13)

計測によって得られる振動速度波形を図3に示す。データ解析は図中の赤丸で示す大型車両が通過したと思われる約8秒間の範囲のデータ8000個を用いて行った。

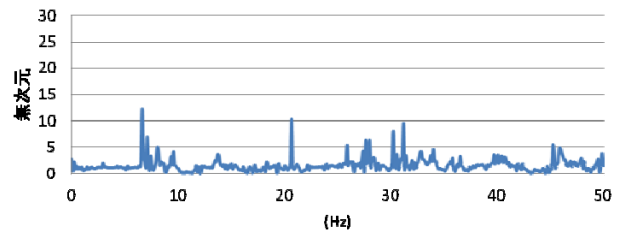
図4 補修前 健全部 伝達関数 (C7)

補修前の代表的な健全部(C7)と劣化部(D7)の伝達関数を図4と図5にそれぞれ示す。健全部では全周波数領域で小さい値を示しており、床版と主桁は同じ振動をしていることが分かる。一方、劣化部では図中の赤丸で示す 30Hz 付近において大きなピークが確認され、主桁とは異なる振動が生じていることが分かる。この変化を劣化部特有の振動特性と仮定する。

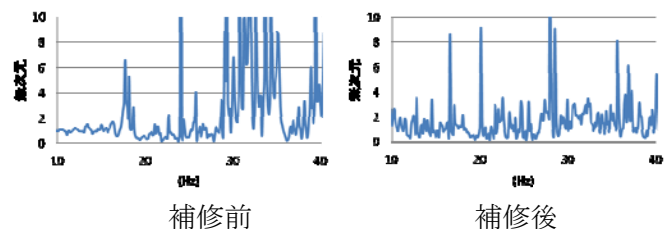
図6 伝達関数 (D7)

仮定条件を検証するため、補修前後の劣化部の振動特性の変化を伝達関数で評価した。(D7)における補修前後の伝達関数を図6に示す。補修前のピークは消失・減少し、健全部に近似した振動特性に変化していることが確認できた。

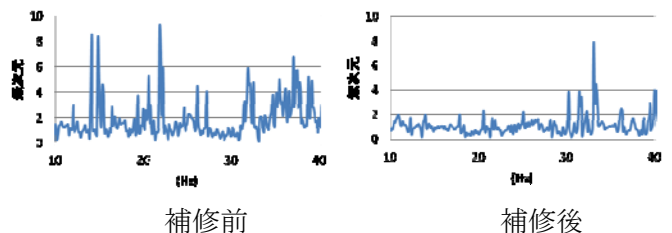
図7 伝達関数 (A15)

支承部付近(A15)の伝達関数を図7に示す。補修後は健全部の振動特性に近づいていることが確認された。支間中央部(A13)と(C13)の伝達関数を図8と図9にそれぞれ示す。(A13)の補修後は健全部の振動特性に近似しているが、(C13)は補修前後で変化が確認されなかった。

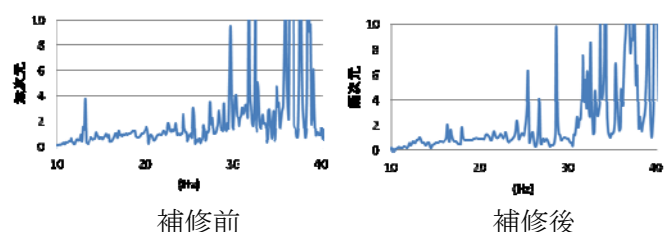
図9 伝達関数 (C13)

劣化部の全計測点 16 箇所のうち、C12~14、D8~9、D14 の 6 箇所は補修前後で顕著な変化がなく、補修後も劣化部と同様の傾向が確認された。変化が確認された位置は支承部付近に集中しているが、その原因については今後の課題としたい。
