鋼箱桁下フランジ上面の腐食補修

首都高速道路株式会社	正会員	○佐藤 歩
同上	正会員	吉田 祥二
同上	正会員	栗林 伶二

鋼箱桁内の下フランジで発生した腐食損傷に対して、腐食要因の除去および腐食で減厚した主桁下フランジの補強構造について検討した。

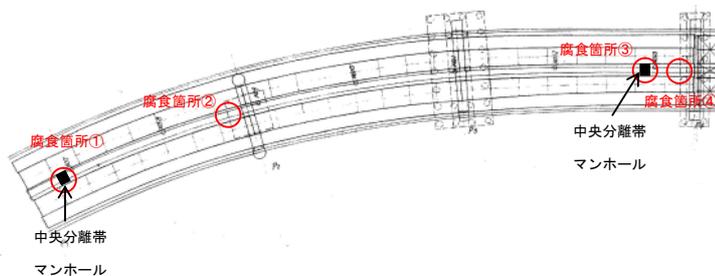
図-1 損傷マップ

図-1 に損傷マップ、写真-1 に損傷状況を示す。主桁下フランジの他、垂直補剛材下端部や、主桁下フランジの縦リブや横リブにも欠損が生じていた。主にマンホール直下を中心とした範囲に腐食が発生している。マンホールから進入した水が、主桁下フランジ横リブのスカーラップを通じて箱桁内を伝い、腐食が進行したと考えられる。

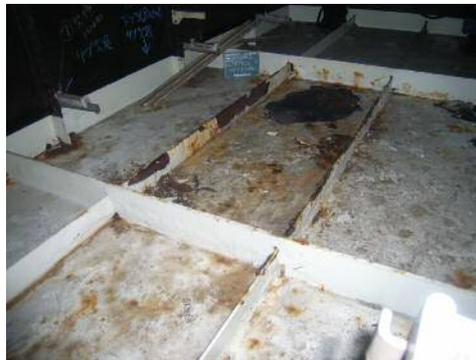
写真-1 損傷状況

3 径間連続鋼箱桁の箱桁内主桁下フランジに著しい腐食が発見された。腐食による主桁下フランジの減厚は、最大で設計板厚の 50%を超過していた。腐食が発生した桁は、3 主桁の中桁であり、直上は中央分離帯となっている。中央分離帯には、箱桁内に進入するためのマンホールが設置されており、このマンホールから雨水が浸入した後、箱桁内で長期にわたり滞水したため、腐食が進行したものと推定される。そこで、腐食因子の除去方法及び腐食で減厚した主桁下フランジの補強構造について検討した。

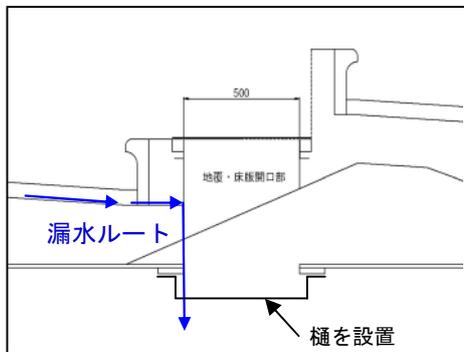
図-2 漏水ルート

腐食原因を調査したところ、マンホール蓋部からではなく、マンホール開口部の床版と地覆の打ち継ぎ目から漏水していることを確認した。想定される漏水ルートを図-2 に示す。そこで、応急対策としてマンホール下面に樋を設置し、樋と箱桁外面の排水管をホースで接続することとした。樋やホースは、砂やゴミが水の排出を妨げていないか目視で確認できるよう透明な素材を選定した。樋設置後の状況を写真-2 に示す。

箱桁下フランジの腐食損傷に対し、樋設置により応急的ではあるが腐食原因を除去した。なお、恒久対策として、漏水ルートとなっている床版と地覆の打ち継ぎ目についても止水対策を実施する予定である。また、構造検討の結果、下フランジ直下に増設桁を設置して補強することとした。

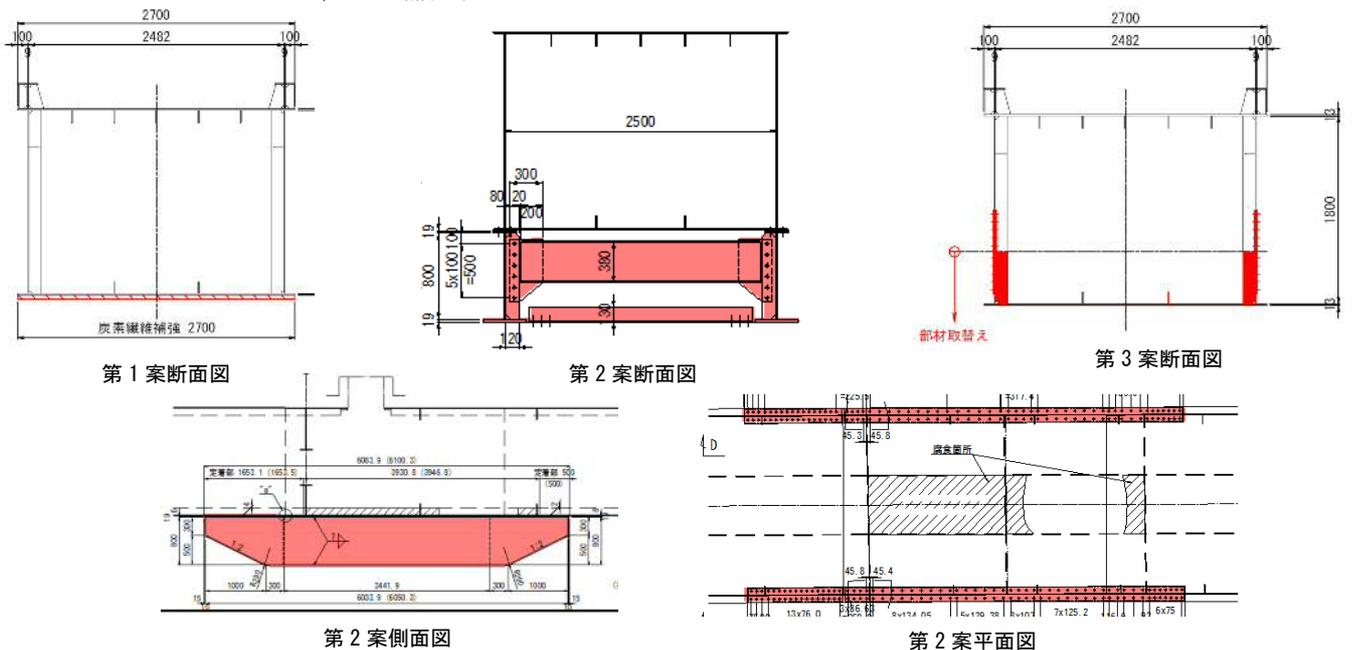
図-3 比較検討構造概要

骨組みモデルを用いて、腐食により減厚している現況断面について照査した。腐食箇所(下フランジ)の板厚は、現地での計測結果をもとに設定し、建設時、腐食断面平均板厚、および安全側の照査として腐食断面最小板厚の3ケースについて、異なる腐食箇所4断面(①~④)について照査した。照査結果を表-1に示す。死荷重のみでは全ケースで許容応力度を超過しないが、死活荷重の場合、平均板厚の場合の許容応力度超過箇所は4箇所中2箇所であり、超過は3%程度である。また、最小板厚の場合、許容応力度超過箇所は、4箇所中3箇所となり、最大で67%の超過箇所が存在する。これらの照査結果より、最小板厚とした場合に許容値を超過する腐食箇所①~③について、主桁下フランジを補強することとした。

下フランジの応力超過を補うための補強構造案3案に対し、比較検討した。補強構造案の概要を図-3に示す。

第1案は、既設下フランジの断面に期待し、炭素繊維シートを鋼換算して補強する。施工が容易であり経済的だが、減厚が著しい鋼部材への炭素繊維シート補強効果の検証が必要である。

第2案は、既設下フランジの断面に期待せず、新たにこの断面にかわる増設桁を既設下フランジ下面に設置する。補強部材の重量が大きく、高架下が河川であるため、施工時に台船が必要であるが、下フランジの腐食の進行に影響されない。

第3案は、桁下にベントを配置して、腐食した下フランジを新設部材に取り替える。損傷前の断面に復旧できるが、補強部材の重量が大きく、施工時には台船やベントが必要であるため、他の案に比べコストが大きい。

比較検討の結果、対策の恒久性や、経済性を考慮し、第2案の補強構造を採用することとした。
