## 主ケーブルが破断した人道吊橋の損傷調査と対策

瀧上工業株式会社 正会員 ○松村 寿男, 正会員 上田 博士  
 浜松市 天竜土木整備事務所 非会員 山本 正孝, 非会員 田付 敦士

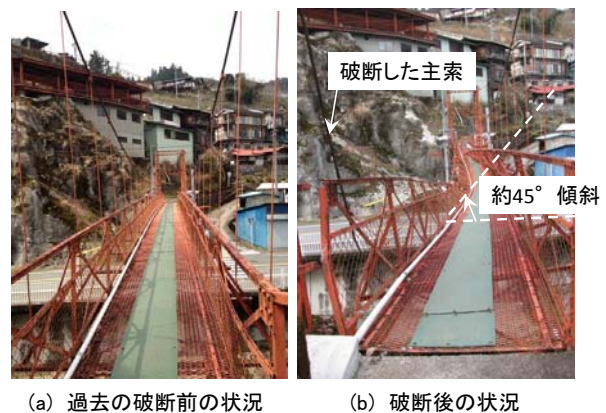
写真-1 吊橋損傷状況

第一弁天橋は1965年(建設後48年)に建造された国道152号を跨ぐ吊り橋の人道橋であるが、平成24年2月10日に高校生が渡っていたところ、主ケーブル部材2本のうち下流側の1本が破断し吊り橋全体が約45度に傾斜した(写真-1)。幸いにも信号機や桁下の信号機用電線ワイヤーが橋を支えたこと(写真-2)で国道への崩落を免れたが、中空上に不安定な状態となったため、国道通行止めとなった。破断の原因を調査した結果、部材の至る所で残留変形が認められることから、そのままの使用は強度上問題があると判断し撤去するに至った。町の動脈である国道の分断は、地元住民の生活や輸送に支障をきたすため一刻も早く開通する必要があった。本稿では、破断に至った原因の現地調査とその対応策について述べる。

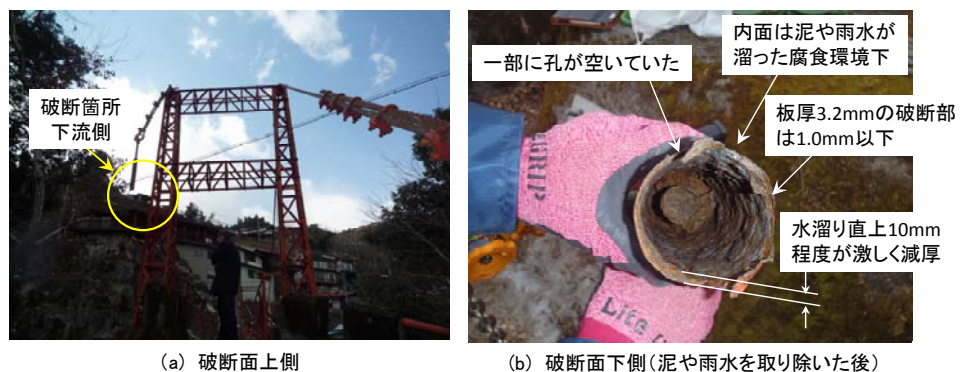
写真-3 ターンバックルの破断状況

本橋で使用したターンバックルは主ケーブルの調整に使用し、経済的な理由からそのまま存置したと推測される。ターンバックルの破断状況を写真-3に示す。

破断箇所は、写真-3(a)に示す下流側の終点部であった。周辺環境は、近くに河川や木々に囲まれた箇所もあり、水の溜まりやすい環境であることが示唆された。

筒の健全部の板厚3.2mmに対して、破断面は腐食により1.0mm以下に板厚が減少していた。写真-3(b)は、破断面下側の筒を下に傾けて泥や雨水を取り除いた後の状態である。筒の内面の腐食が激しく、水の溜まっていた直上(10mm程度)の部分が特に板厚減少していた。また、破断面の一部には孔が空いていた跡が見られた。破断しなかったターンバックル3箇所を調査した結果、何れもターンバックル内部に雨水が溜まっていた。

(a) 破断面上側

(b) 破断面下側(泥や雨水を取り除いた後)

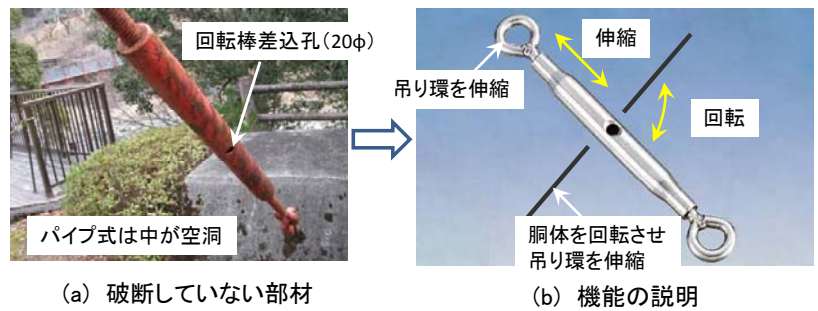
写真-4 パイプ式ターンバックル

ターンバックルの種類は胴の形により筒胴状のパイプ式と枠式に分類されるが、よく使われている枠式ではなく、写真-4に示すパイプ式が採用されていたことに特徴があった。いずれにせよ、胴体を回転させることで両端の吊り環が伸縮し、ワイヤー張力を調節するのに用いられたと推定できる。

本橋の損傷を受けて、市が管理する吊橋約 40 橋について一斉点検を行い、同形式のターンバックルを使用している吊り橋については、写真-5 に示すように補助ワイヤーを設置する応急の崩落予防対策を実施した。加えて、平成 25 年度末までに内側に水の溜まる恐れのある筒胴状のパイプ式ターンバックルは、全て棒式ターンバックルに取り換えた。また、撤去したターンバックルを劣化が生じた教材として、名古屋大学構内のニュー・ブリッジ (N2U-BRIDGE) に提供し、点検技術者の養成に役立てている。

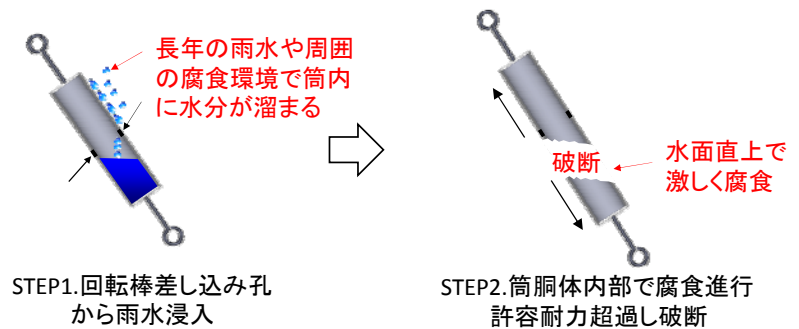
図-1 推定される腐食メカニズム

ターンバックルの筒胴体は 20φ の回転棒差込孔があるため、雨水はここから侵入し滞留したと考えられる。そして、筒内における長期の湿潤環境下で、特に溶存酸素量の多い水面付近は鋼材の腐食を特に進行させ、純断面積を減少させたと推察できる。現時点では孔の位置などによる影響は明らかではない。

さらに歩行者による活荷重が载荷され、許容耐力を超過して破断に至ったことが原因として推測できる。図-1 にこれらの推定される腐食メカニズムを示す。
