## 河川内鋼製橋脚に発生した腐食損傷の補修検討

河川内に建設された鋼製橋脚における橋脚内面及び外面に腐食による損傷が発見された。それらの損傷に対し、長期耐久性を確保することができる補修方法について検討した。

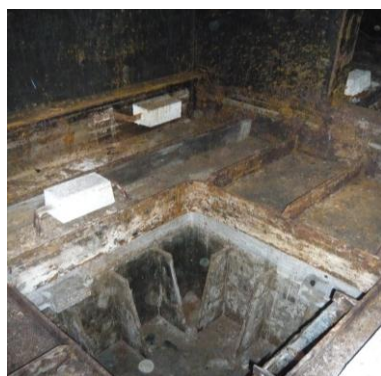
写真-1 地中梁内腐食状況

橋脚①における地中梁内部では、耐用年数 50 年の犠牲陽極が設置されていたにもかかわらず、腐食損傷が発生していた（写真-1）。減厚量としては 2～3mm 程度であったが、地中梁内部がほぼ全面的に腐食している状況であった。この原因は、建設当時は電気防食のため地中梁内部が水で満たされていたが、その後何らかの要因により完全にドライになり、亜鉛陽極が防食機能を発揮することができなかったためと推測される。実際に、現場では亜鉛陽極がほぼ原形のまま残存して

橋脚①については、消失している橋脚外面の犠牲陽極を、設計耐用年数 50 年の新たなマグネシウム合金陽極に交換することとした。また、地中梁内部については、残存していた亜鉛陽極が使用可能であることが確認されたため内部を水で満たすことにより電気防食が可能となるが、その場合、地中梁内部の点検が不可能になってしまうことから、地中梁内面全面に超速硬ウレタン塗膜を吹付けて防水することにより腐食の進展を防ぐこととした。

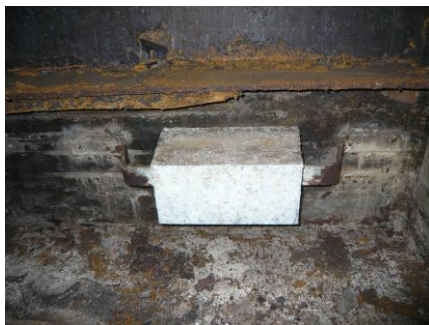
写真-2 亜鉛陽極残存状況

いた(写真-2)。一方、地中梁外面については腐食状況を直接確認することができないが、地中に埋設されているマグネシウム合金陽極の電圧測定を行ったところ、防食効果が消失していることが確認された。

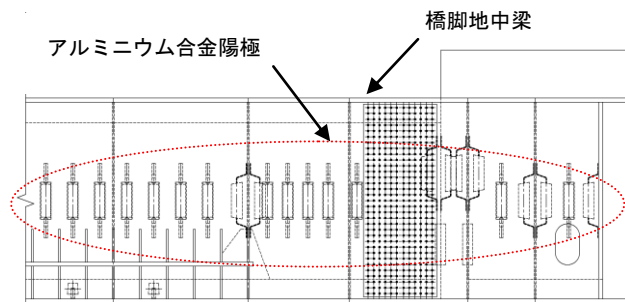
図-3 河川内橋脚内面電気防食工

橋脚②については、橋脚外面及び地中梁内面に設置された亜鉛陽極が機能していたと思われるが、建設当時のしゅん功図に記載されている亜鉛陽極の性能から推測すると、現在では残存していないと考えられる。

橋脚②における内面及び外面の電気防食については、設計耐用年数 50 年の新たなアルミニウム合金陽極を設置することとした(図-3、図-4)。また、橋脚③、④については、建設時に電気防食が施工されていなかったが、今回新たに設計耐用年数 50 年のアルミニウム合金陽極を設置することとした。

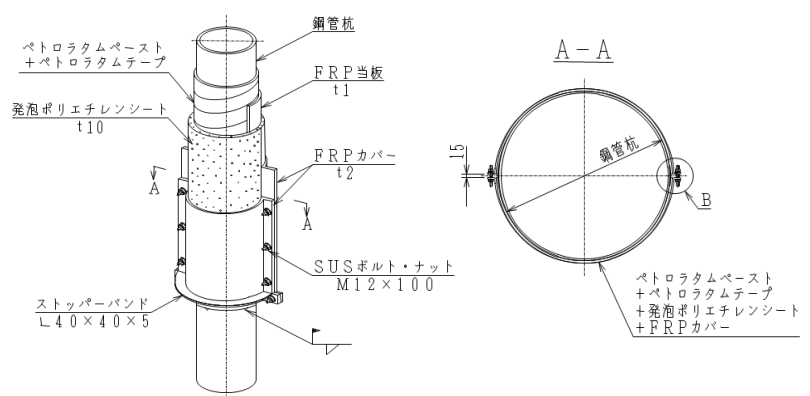
図-5 橋脚被覆防食工

河川内の橋脚②～④の干満部では、防食板に平均 2mm 程度、防食板と橋脚本体の境界部に平均 4mm 程度の減厚量の腐食損傷が発生している。また、すべての橋脚外面気中部で、塗装の剥がれや腐食が発生している。

水中橋脚における飛沫部や干満部については、最も腐食しやすい部位であるが電気防食工が適用できない。したがって、橋脚②～④については、港湾構造物等において実績が最も多いペトロラタムライニング工法による被覆防食を行うことにした(図-5)。また、気中部の橋脚外面については、ふっ素樹脂塗料による塗替塗装を行うこととした。
