## 2011 年東北地方太平洋沖地震における宮城県内受水槽・高置水槽被害と地震動特性

茨城大学工学部 正会員 ○井上 涼介  
 FS 技術事務所 フェロー会員 坂井 藤一  
 (株) 日水コン 正会員 大峯 秀一

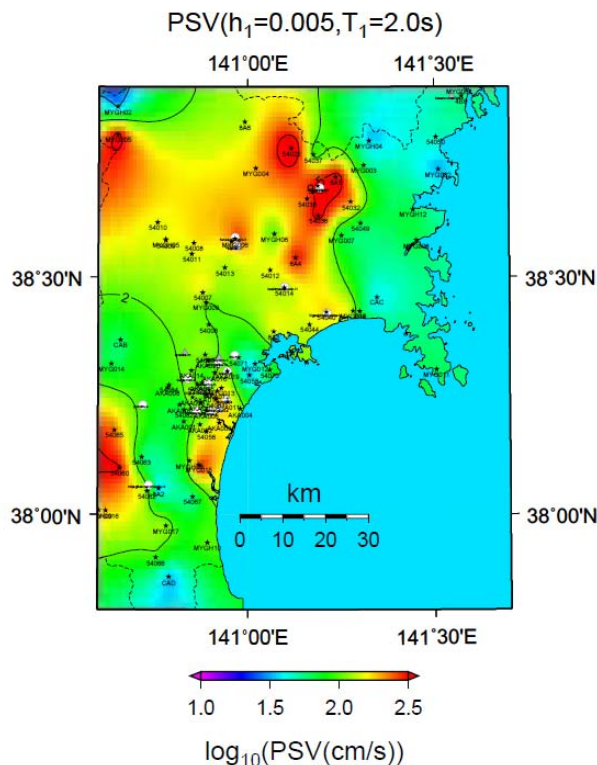
図-2 疑似速度応答 PSV\*(0.5%,2.0s)のコンター図と  
天板の被災地点(\*水平2成分の幾何平均)

- ★: 強震観測点(K-net, KiK-net, 気象庁・自治体の震度計, Small-Titan)
- : 受水槽で天板に被害が出たもの
- △: 高置水槽で天板に被害が出たもの

粗い近似として、側板被害がSA( $h=5\%$ )に、天板被害がPSV( $h=0.5\%$ )に比例すると仮定すると、以上の3図より、大局的に見て、①現行の基準(1996～)に比べて応答スペクトルレベルが上回る範囲が広く存在し、そこで多くの水槽が被災していること、②被災モード別には、天板被害はPSVの大きい地点と、側板被害はSAの大きい地点と、それぞれ対応が良いこと、などが見て取れ、地震時の拠点となる重要施設の水槽の耐震基準を再検討すべきことが示唆される。

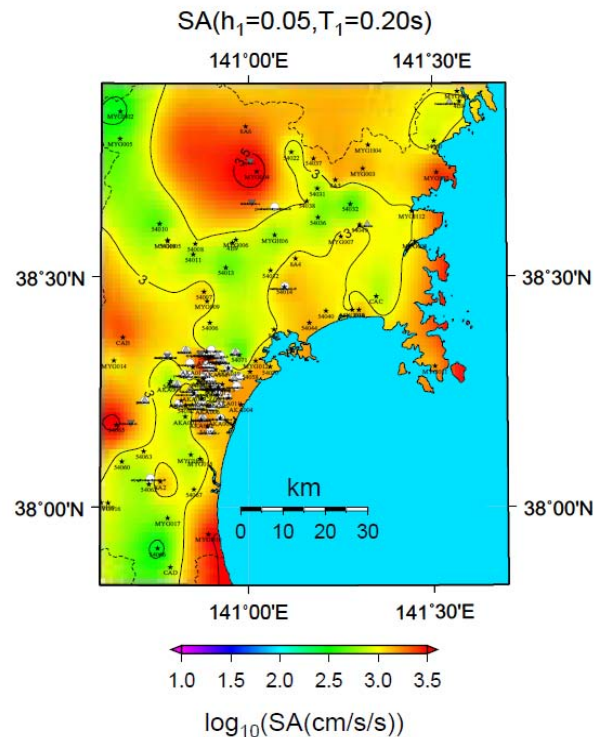
図-3(b) 絶対加速度応答 SA\*(5%,0.2s)のコンター図と  
側板の被災地点(\*水平2成分の幾何平均)

- ★: 強震観測点(図-2と同じ)
  - : 受水槽で側板に被害が出たもの
  - △: 高置水槽で側板に被害が出たもの
  - ▽: 高置水槽で、水槽が剛体的に移動したり、ペントハウスのRC支柱が大破したもの(表-2aの2列目)
- (以上で、GMTの張力レベルを0.25として幾何学的に補間)

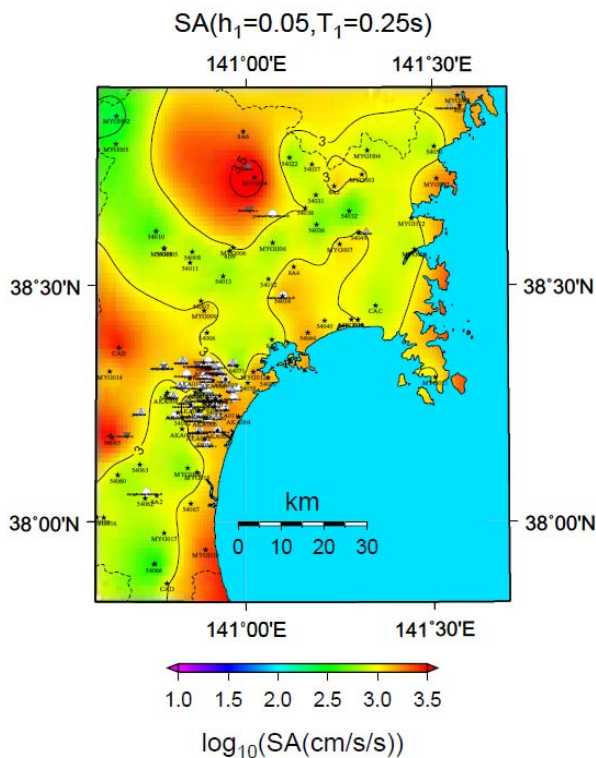
図-3(a) SA(5%,0.25s)のコンター図と被災地点  
(詳しくは次図キャプションを参照)
