## 橋梁における取付ボルトに対する超音波探傷検査の適用性

本州四国連絡高速道路(株) 正会員 ○大谷 康史  
本州四国連絡高速道路(株) 吉本 和美

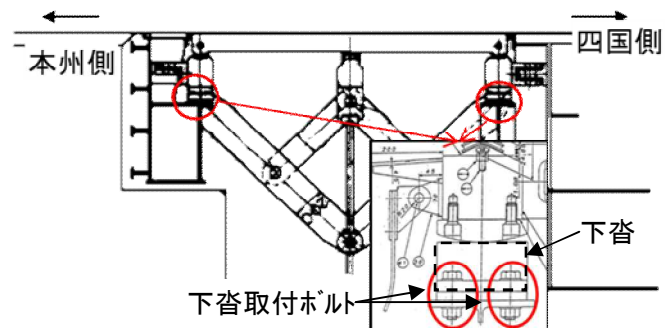
図-1 リンク式伸縮装置下沓取付ボルト位置図

鋼製橋梁ではボルト接合と溶接接合が主要な接合方法であり、付属物の橋梁本体への取り付けには、主にボルト接合が使用されている。この取付ボルトが破断等により脱落した場合、第三者被害につながる可能性があるため、損傷を早期に把握しボルトの交換を行い健全な状態に保つことが重要である。しかし、それらのボルトの中には狭隘部に位置していたり、軸部は構造物の中に隠れることが多く、ボルト軸部に生じる亀裂や腐食等の損傷について外観目視調査で把握することが困難な場合がある。本報告では、外観目視調査が困難なリンク式伸縮装置の下沓取付ボルト（図-1）の一部に生じている疲労亀裂に対するフェイズドアレイ超音波探傷の適用結果について報告する。

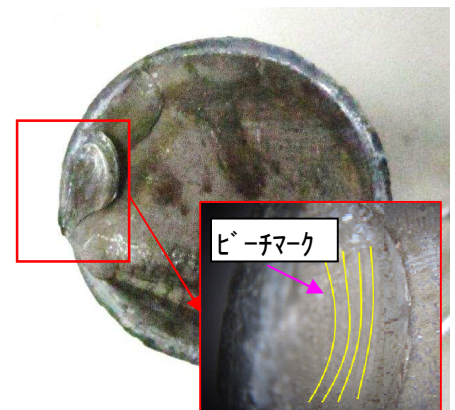
写真-1 ボルトの破断面

リンク式伸縮装置は、フィンガーがリンク機構による中間横梁で可動支持され、装置全体は四隅の可動鉛直支承で支持されている。今回、この鉛直支承の下沓を橋梁本体に取り付けているボルトが破断しているのを発見した。このボルトの破断面を調査した結果、写真-1 に示すビームマークが確認され、ボルトには破断位置を含めて全体に腐食は見られないことから、このボルトは疲労亀裂が発生・進展し、破断に至ったと推測した。ボルトの疲労亀裂については外観目視では把握できないため、超音波探傷法の一つであるフェイズドアレイ法により調査を行うこととした。なお、当社では鋼床版伸縮装置のセットボルトに発生した腐食による軸部の減肉に関して、ボルトを取り付けたままでは外観目視で把握できないため、フェイズドアレイ法を用いて調査した実績がある<sup>1)</sup>。

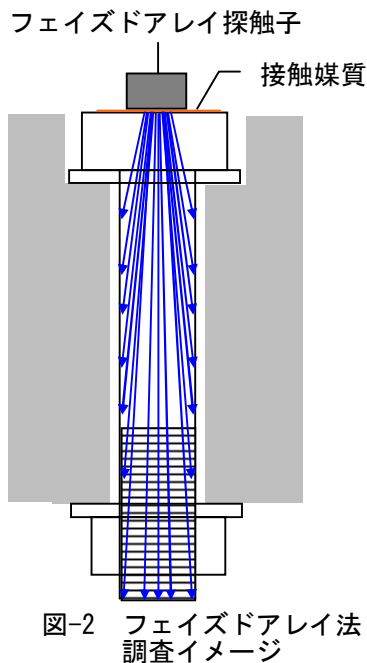
写真-2 健全なボルト

65本のボルトをフェイズドアレイ法で調査した結果、8本のボルトに疲労亀裂の発生が推定されるという調査結果が得られた。フェイズドアレイ法の記録画像の中より、健全と推定したボルトの画像を写真-2に、疲労亀裂が発生していると推定したボルトの画像を写真-3に示す。健全と推定したボルトでは、反射波の反応がねじ底部のみに集中しているが、疲労亀裂と推定したボルトでは、ねじ底部より上方に反応がみられた。この調査結果に基づき、破断したボルトまたはフェイズドアレイ法で疲労亀裂が発生していると推定したボルトが含まれる6箇所の下桁のボルト24本を全て交換した。交換して取り外したボルトの内、フェイズドアレイで調査ができなかったボルト3本を除く21本の中で、疲労亀裂の発生が推定された8本のボルトについて実態を確認した結果は以下の通りであった。

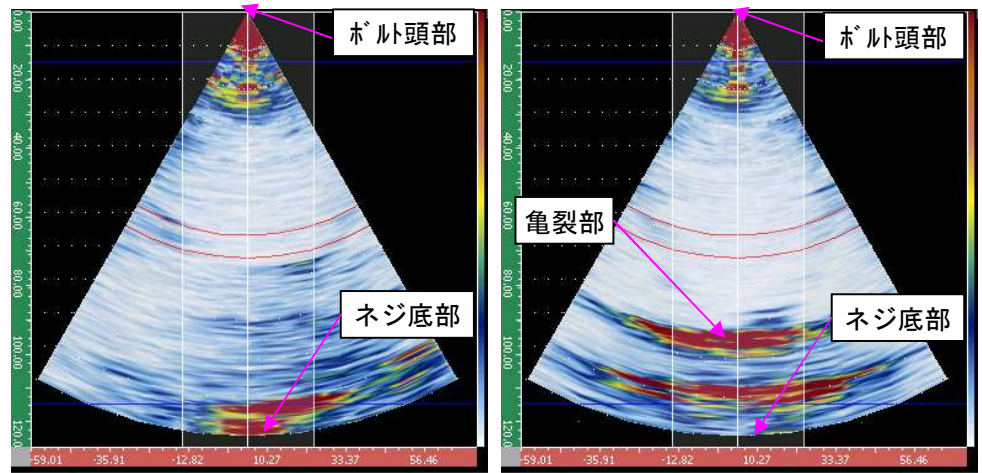
写真-3 亀裂が推定されるボルト

- (1)4本は交換作業時に作用した力により破断した。
  - (2)3本は取り外し後引張試験を実施し、試験の結果、破断面に部分的なビーチマークが確認された。
  - (3)1本は取り外し後引張試験が実施できる状態ではなかったため、目視観察により亀裂を確認した。
- また、残りの健全と推定した13本について目視観察を行った結果、亀裂は見られなかった。
