鋼床版有機繊維補強コンクリート舗装の追跡調査結果

首都高速道路株式会社 正会員 村井 啓太
 首都高速道路株式会社 正会員 佐藤 歩
 首都高速道路技術センター 正会員 仲野 孝洋
 首都高速道路技術センター 正会員 ○小林 明史

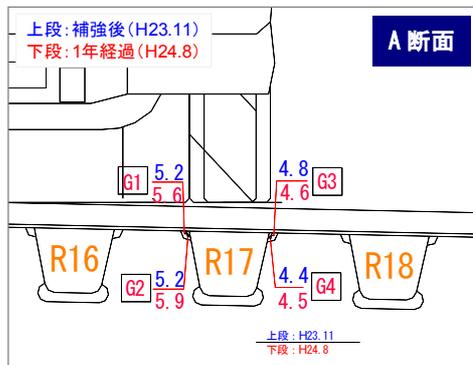
図-2 横リブ交差部 (A 断面) の等価応力範囲

断面および着目箇所を示す。また、24時間の応力頻度解析結果から算出した各断面の補強前後における等価応力範囲 $\Delta\sigma_e$ を図-2, 図-3 に示す。頻度解析の方法はレインフロー法を用い、応力のスライス幅は1.0MPaとした。等価応力範囲の算出については、計測日時の交通量変動を考慮し、より平準な見地から比較することを目的として、1.0MPa以下の応力範囲を除去し算出した。表-1に補強直後と1年経過後における等価応力範囲を示す。応力値は、ほぼ同程度であり応力低減効果が変わらないことを確認した。

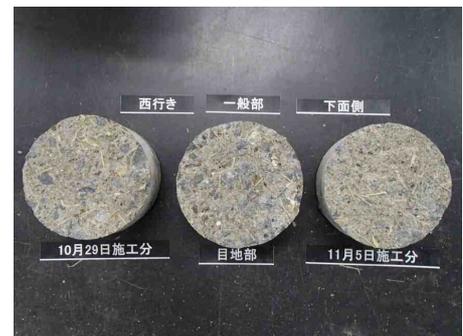
図-6 引張試験後のコア破面

付着強度試験の結果、目地部は一般部と比較し相対的に付着強度が低い傾向にあるが、基準付着強度 1.0N/mm²以上で、かつ破壊形態が HFRC 層の凝集破壊であった(表-2)。また、毛羽立った繊維の処理方法の検討のため、表層切削により HFRC 表面に毛羽立った繊維をバーナーで燃焼した後、同様に付着強度試験を実施した結果、バーナーによる加熱箇所においても付着強度の低下は見られなかったことから、今回の加熱工程が鋼床版と HFRC との付着に与える影響は無いと推測する。今回の調査では目地部、一般部ともに鋼床版と HFRC の付着強度を満足しており、付着性に問題ないことを確認した。
