## 腐食を考慮する事による通信用地下管路の耐震性能低下に関する検討

NTTアクセスサービスシステム研究所 正会員 ○伊藤陽  
 NTTアクセスサービスシステム研究所 正会員 田中宏司  
 NTTアクセスサービスシステム研究所 正会員 榎克実

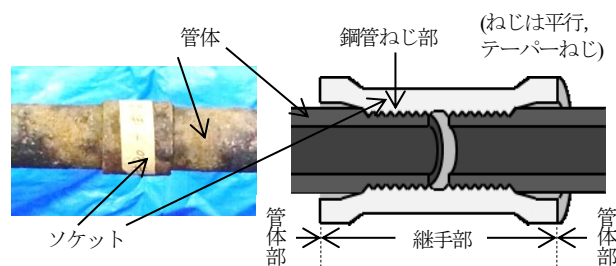
図-1 旧仕様鋼管の外観と継手部構造

供試体は図-1に示すような30年から52年間埋設されていた、ねじ構造の継手である。24工事箇所から71サンプルを収集し試験を実施した。供試体の諸元を表-1に示す<sup>2)</sup>。

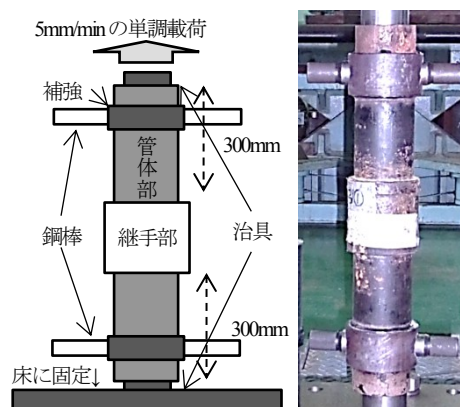
図-2 継手部引張性能試験概要

試験は3MN構造物試験機を使用して、継手部を中心とする全長およそ750mmの供試体に対して、5mm/minの変位制御で静的な引張荷重を掛けた。荷重と変位を記録し、本試験で記録された荷重の最大値を継手性能として記録する。図-2に試験概要を示す。

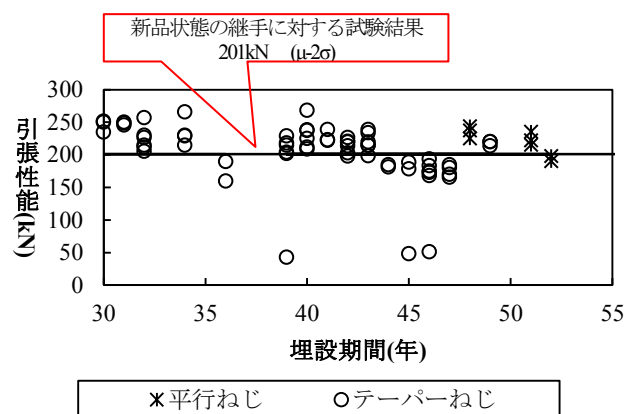
図-3 引張試験結果

引張試験の結果を図-3に示す。また新品状態の継手部に対して同様の試験を実施した結果とを比較を表-2に示す。

図-3中の直線は新品状態の継手部に対する試験結果の平均値から2倍の標準偏差の差を取ったものである。この値との比較をすると確かに性能が低下している継手部が存在している事が判る。一方で、埋設期間と引張性能の相関係数

は0.31であり、相関を確認する事は出来なかった。

また観測された破壊モードは、継手部のおねじが切れるモードと継手部のおねじが内側にすぼむように変形して外れるモードの二種類であった。

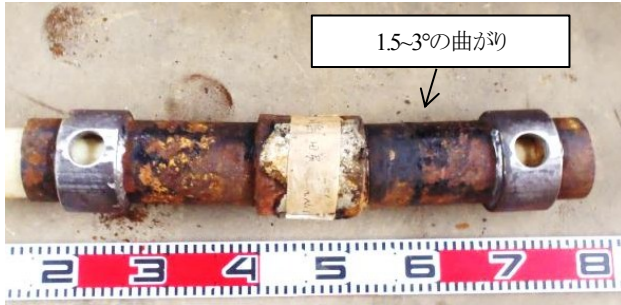
図-4 大きく性能の低下したサンプル例

他と比較して大きく性能の低下していた3サンプルは試験前の時点で大きく変形しており、継手部のねじが既に損傷していた可能性が高い。図-4に当該サンプルの試験前の状態を示す。

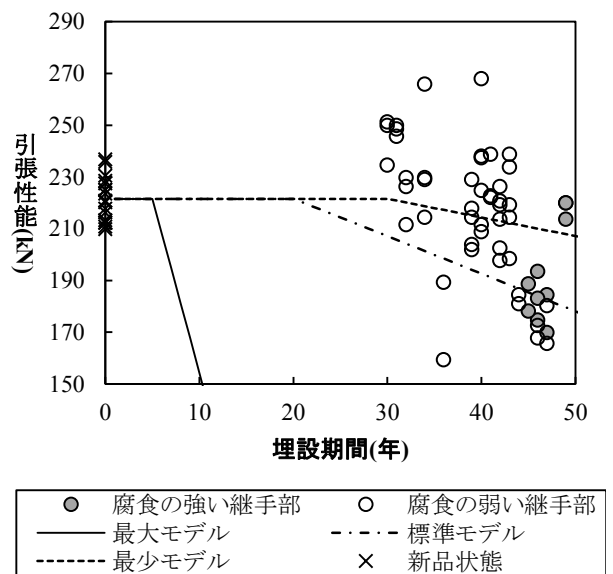
図-5 腐食モデルから得られる性能低下モデル

NTTの通信用管路内面は、流体が無いがMHなどからの水分の出入りはあることから、他ライフラインの管路とは条件・腐食速度が異なると考えられる。NTTがこれまでに管路を収集し、観察してきた結果から、独自に設定している鋼管内面の腐食速度を表-3に示す。この腐食速度で内面全体が減少し断面積が変化すると仮定して、おねじが切れるような破壊モードを示す際の性能低下を検討した。図-5に試験結果と腐食を考慮した性能低下を重ね合わせたものを示す。この時、初期の肉厚は、新品状態の試験結果から得た値を使用した。今回は、構造による影響を考えないため、平行ねじの継手部を除外した。

同時に、継手部内面の腐食状況を目視で定性的に判定し、腐食の強いもの、強いとは言えないものに分類をした。この結果から、腐食が強いと思われるものは標準モデルによって得られた性能低下モデルに近い性能を示し、腐食が

弱いものは最少モデルから得られた性能低下モデルに近い性能を示していると思われる。一方で、一致しない性能を示しているサンプルもあるが、これらは、腐食状況を定性的に判断している事、また製造時に公差が存在している事等に起因していると思われる。おねじ部の肉厚などから定量化し性能低下を検討する事が必要だと考えられる。

今後は、性能低下の予測精度の向上を図るために、試験後のサンプルについて腐食の程度を定量化し、引張性能試験結果と突合する必要がある。また、予測をする上で内面腐食速度についてもより精緻な検討が必要になると考えられる。より正確な性能低下予測を実現するために、腐食促進試験やモデル試験、腐食速度測定なども必要になると考えられる。さらに、性能低下する管路と比較的性能低下が小さい管路を区別するための埋設環境などによる条件分けなども必要になる。
