## ゴム式ベッドプレートによる鉄桁のバタツキに関する研究

西日本旅客鉄道株式会社 正会員 佐藤 篤

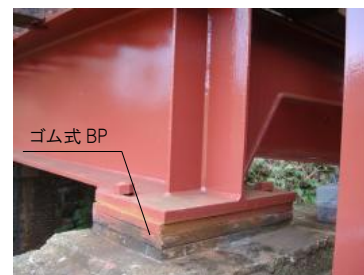
表 3 に示した B 橋梁を対象とし、実橋応力・支点変位測定を行った。B 橋梁の主な諸元を表 4 に示す。1970 年代に製作された短支間の溶接式デッキガータである。支承部には写真 1 に示すゴム式 BP が採用されており、また写真 2 に示すように起点左内の端補剛材下端溶接部には全周き裂が確認されている。測定は図 1 に示すように、終点方左右の支承部に対して行い、変位計 4CH とひずみゲージ 7CH を取り付けた。変位計及びひずみゲージの取付位置の詳細を図 2 に示す。

写真 1 ゴム式 BP 敷設のデッキガータ

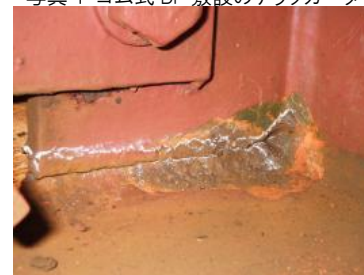
しかしながら、施工後約 40 年を経過した現在では、ゴム式 BP の伸縮作用や長年の累積荷重によるゴムのへたりに伴うバタツキが顕著に発生している。このバタツキを主な原因とする変状事例として、写真 2 に示すような端補剛材下端溶接部のき裂が発生している。端補剛材下端溶接部にき裂が発生した場合、バタツキにより進展速度を助長させ、下端全周にき裂が進展し、その後腹板までき裂が進展し運転保安上致命的な問題となる。

写真 2 端補剛材下端溶接部の全周き裂

ゴム式 BP 敷設デッキガータに対して今後の維持管理のあり方を検討した。実態調査より、ゴム式 BP が桁本体に対し悪影響を与えていることが明らかとなった。また実橋応力・支点変位測定より、ゴム式 BP と桁座との間に隙間が生じることによって過大な応力集中が発生し、き裂変状に至る可能性があることを明らかにした。今後、き裂修繕およびゴム式 BP 撤去を行う予定である。撤去したゴム式 BP の形状観察を行い、これまで供用してきた中で受けた支圧力の大小について評価する計画である。また、ゴム式 BP 撤去後に実橋応力・支点変位測定を行い、修繕前後の比較を行う。

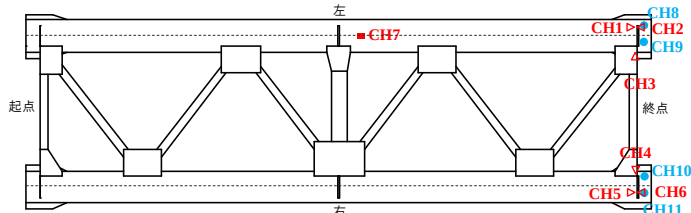
図 1 B 橋梁の平面図・測定位置

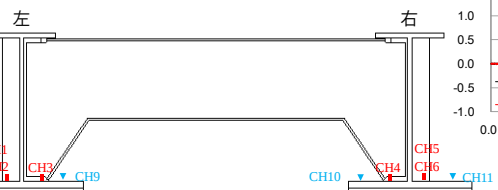
図 2 B 橋梁の断面図(終点支承部付近)

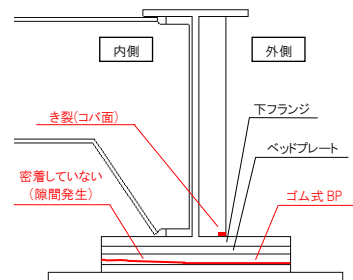
右側支承部の内側と外側の端補剛材下端に作用する応力の差が大きくなっている主な原因として、沓座の偏支持が考えられる。右側支承部のゴム式 BP とベッドプレート間には図 7 に示すように、内側に隙間が生じていた。下フランジが 28mm と比較的厚いこともあり支点変位は内側・外側で同等に生じているため、内側の隙間の存在により、支承部外側の支点反力分担割合が大きくなったものと考えられる。これらの結果より、外側の端補剛材下端に大きな圧縮応力が生じたと推察される。ゴム式 BP とベッドプレート間に隙間が生じる原因としては、桁重量が軽いため、桁据え付け時にゴムの変形が小さく、支点反力を均等に支承支圧面に分散させて桁を据え付けるのが困難であったことが考えられる。例えば、沓座モルタル打設時にゴム式 BP をベッドプレートに押し付け均等に密着させた状態に保持するのは困難である。また桁座にゴム式 BP を事前設置して架設した場合は、4 支点全てのゴム式 BP とベッドプレートの接地面を隙間なく据え付けるのは困難であったと思われる。加えて、隙間なく桁据え付けができたとしても、ゴムは繰り返し変形を受けることでへたりを生じるため、部分的にへたりが生じゴム厚が不均等になることで隙間ができることも考えられる。

図 7 支承部の詳細図(終点右側)
