# 作 30 年式上路鋼桁のまくらぎ固定度が上フランジの面外曲げ挙動に与える影響

西日本旅客鉄道株式会社 正会員 ○清 敏宏

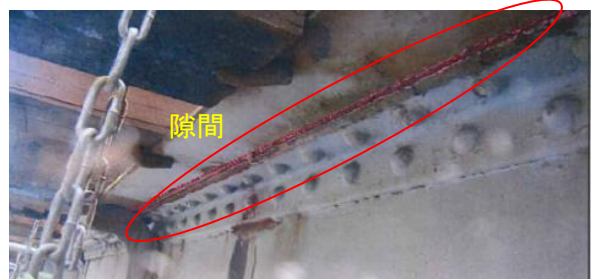
この桁では上フランジのカバープレートと山型鋼を連結するリベットが弛緩して肌別れが発生し、隙間が発生する変状(以下隙間とする)が多く確認されている(写真-1参照)。一般にまくらぎと上フランジの偏った接触により、上フランジに面外曲げが生じ変状が助長されることがある<sup>1)</sup>。当社管内に架設されている橋りょうにおいても、まくらぎのばたつきが複数箇所を確認されているため、まくらぎの固定度の低下により上フランジの面外曲げが助長されていると考えられ、リベットの緩み、隙間の発生に影響していると推察される。そこで本研究では、実橋測定によりまくらぎの固定度が上フランジの応力性状に与える影響について検証した。

写真-1 隙間発生状況

津山線の鋼桁 89 橋りょうの内、同種構造の桁 35 橋りょう中 10 橋りょう、吉備線では鉄桁 83 橋りょうの内、同種構造の桁 11 橋りょう中 5 橋りょうで隙間が確認されている。2 線区とも開業 100 年を経過している線区であり、一部カバープレートのき裂が確認されている。

- ① フックボルトを緩めた場合、まくらぎの支持具合が悪化したことで、まくらぎの固定度が低下し、上フランジが面外曲げの挙動を示した。フックボルトを締結した場合、桁とまくらぎとの支持具合が改善され、まくらぎと桁との固定度が高まり変位量、応力がそれぞれ半減された。
- ② 作 30 年式の桁では、まくらぎ固定度の低下が上フランジの面外曲げ挙動を助長すると考えられる。そのため、上フランジのき裂やカバープレートと山型鋼間の隙間などの変状対策の際は、まくらぎ固定度低下の要因となると考えられるフックボルトの緩みやまくらぎの腐食、磨り減りなどについても合わせて対処する必要があるといえる。

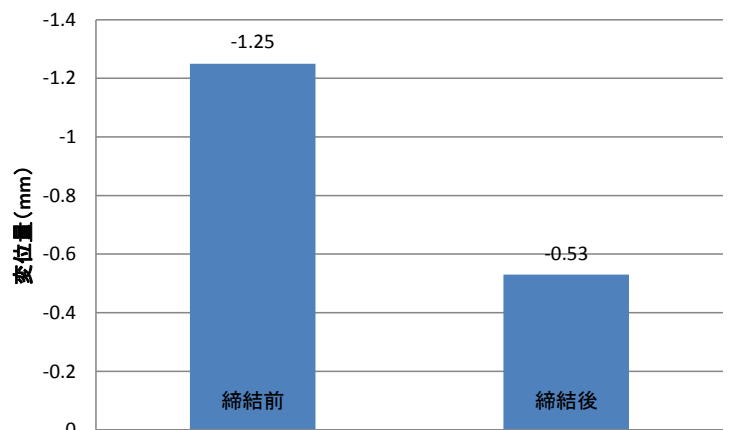
図-2 まくらぎ変位量測定結果

まくらぎの変位量を図-2、上フランジカバープレートの応力結果を図-3に示す。フックボルトを緩めた場合はまくらぎの変位量が 1.25mm 測定され応力は圧縮側で 47.4MPa であった。次に、フックボルトを再締結した後に応力と変位量を測定したところ、変位量は 1.25mm から 0.53mm に半減され、応力は圧縮側に 47.4MPa から 21.3MPa に半減された。

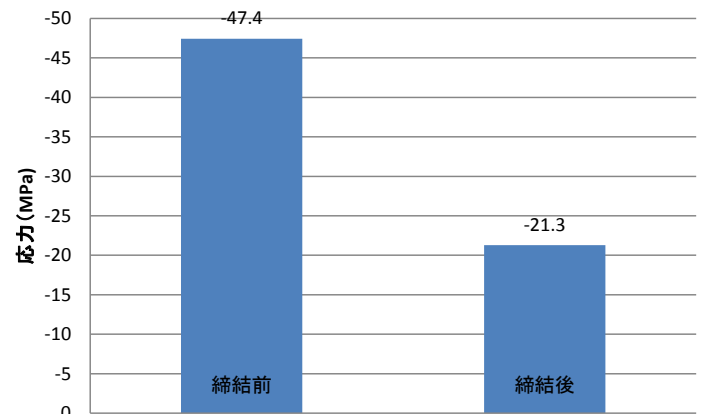
図-3 応力測定結果

結果から、フックボルトを緩めたり締結したりすることでまくらぎと上フランジの接触具合が変化し、応力が変動することが確認された。フックボルトを緩めた際に応力および変位量が増加している原因としては、フックボルトを緩めたことでまくらぎの支持具合が低下し(図-4参照)、まくらぎと桁との一体化が損なわれたことで上フランジとの接触具合が悪化し、桁が折り曲げられる挙動をしたと考えられる。
