## 風車の荷重特性とタワー接合部の非線形性を考慮した 太鼓山風車タワー疲労破断原因の解明

東京大学大学院工学系研究科 社会基盤学専攻 学生会員 ○山崎 慈生  
東京大学大学院工学系研究科 社会基盤学専攻 正会員 石原 孟

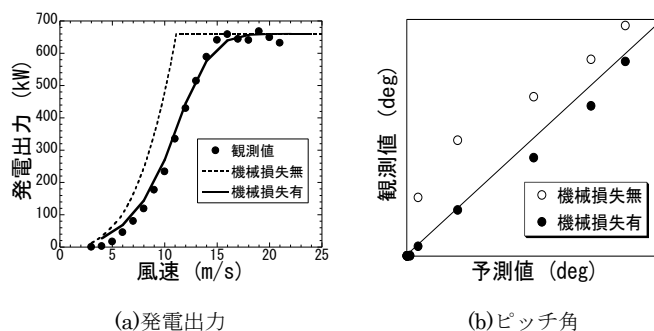
図2 発電出力とピッチ角の予測値と観測値の比較

構築した制御モデルを組み込んだ空力弾性モデルにより推定した発電出力およびピッチ角を観測値と比較したものを図 2 に示す。このモデルにより予測した発電出力とピッチ角は観測値とよく一致しており、構築した制御モデルが妥当であることを検証した。

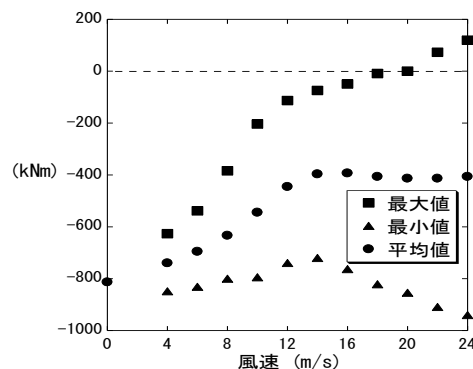
図3 タワートップ風方向モーメントの最大・最小・平均値

構築した風車モデルを用いて IEC の ClassIIA の風条件の下で風速階級別に時刻歴応答解析を実施し、タワートップに発生する荷重を算定した(図3)。その結果、太鼓山風車は通常と異なりロータとナセルの自重の偏心によりタワーに風荷重と逆向きの負のモーメントが発生し、主風向である西風の場合にはほとんどの時間、タワー東側に引張応力が発生することが分かった。

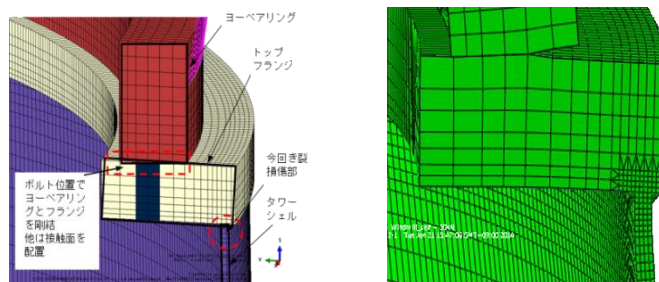
図5 FEMモデルのメッシュ詳細図とタワー変形図

溶接止端部に作用する局部応力を算定するため、ヨーベアリング、タワートップフランジおよびタワーを再現した FEM モデルを構築した (図5)。太鼓山風車ではヨーベアリングとタワートップフランジを接合するボルトの損傷 (最大 17 本) が確認されていることから、ボルト正常時とタワー東側ボルト 17 本損傷時について FEM 解析を実施し、公称応力と局部応力との関係の評価した。局部応力は引張応力が最大となる位置で評価し、ボルト正常時には引張最外縁であるタワー東側、ボルト損傷時にはボルト損傷端であるタワー東側から  $53.6^\circ$  位置とした。また、ボルトの損傷は剛結を解除することでモデル化した。FEM 解析の結果、図6に示すように、ボルト正常時には公称応力と局部応力の関係は線形であるが、ボルト損傷時には公称応力と局部応力の関係は非線形となり、またボルト損傷時にはボルト正常時の3倍程度の局部応力が発生することが分かった。

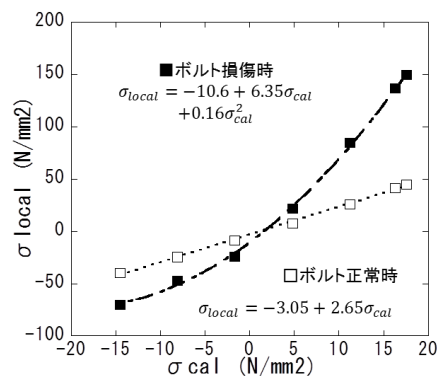
図6 局部応力と公称応力の関係

構築した局部応力評価式を用いてボルト正常時とボルト損傷時の局部応力時刻歴を算出し、太鼓山風車タワーの疲労寿命を算定した。その結果、タワーの疲労寿命はボルト正常時には21年であるのに対し、ボルト損傷時には3倍程度に応力変動幅が増加したことで、応力変動幅の約4乗に反比例する疲労寿命が極端に減少し、疲労寿命の推定値は0.25年(3.0ヶ月)となり、ボルト損傷時には疲労寿命が正常時の1/100程度まで減少することが分かった。またボルト損傷時の疲労寿命は、3号機のボルト損傷期間(17本損傷:約2ヶ月間、14本損傷:約3ヶ月間、合計約5ヶ月間)と一致したことから太鼓山風車タワーの疲労破断が接合部ボルトの損傷に起因すると考えられる。
