## 盛土や地盤の低強度での無被害例

元前橋工科大学 フェロー会員 ○那須 誠

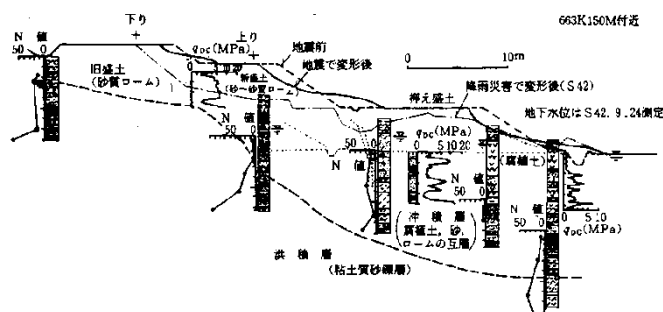
1968年十勝沖地震(M=7.9)で、東北本線向山・三沢間で図-1のA地点で図-2に示すように盛土が大きく崩壊した<sup>1)</sup>。盛土は台地際にあり軟弱な谷底平野に跨ってつくられており、被害の顕著な所は昭和42年9月の豪雨災害の生じた地点と一致し、枝谷との交叉部にあたる。ここでは新盛土本体と押さえ盛土総てが地盤の基盤表面の急傾斜箇所、単一の腐植土層を含む軟弱層の上ののっており、盛土の崩壊も基盤表面の傾斜している方向に生じている。この付近で無変形だった、図-1のC地点の盛土は図-3に示すように比較的幅の広い沢にあるが、その地盤は腐植土からなる軟弱地盤である。しかも、その底面(洪積粘土質砂礫層からなる基盤の表面)がほぼ水平である<sup>1)</sup>。ここで上記の2つの盛土と地盤の強度は図-2, 3に示されているが、ともに極めて小さいことが分かる。

図-2 東北線の変形盛土と地盤状態(図-1のA地点)<sup>1)</sup>

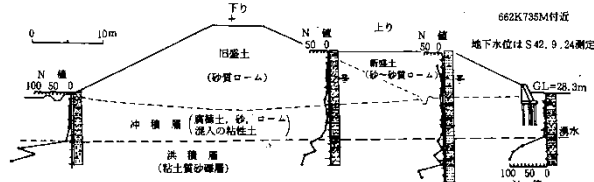
図-3 東北線の無変形盛土と地盤状態(図-1のC地点)<sup>1)</sup>

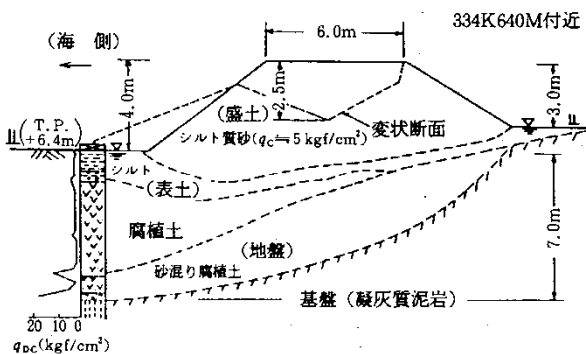
1983年日本海中部地震(M=7.7)で、奥羽本線鯉川・鹿渡間の盛土が、図-4に示すように崩壊(盛土内すべり)した。ここは台地の縁にあり、シルト質砂からなる盛土の下、基盤表面は盛土の変形方向に大きく傾斜し、かつその方向に腐植土を含む極軟弱層が厚く堆積してい

図-4 奥羽線の変形盛土と地盤状態<sup>1)</sup>

るが、その強度は(単管式)コーン支持力  $q_c \approx 5 \text{ kgf/cm}^2$  (約 0.5MPa) で N 値は約 1.0 である<sup>1)</sup>。なお、ここでは単管式ポータブルコーンペネトロメータのロッドを人力で比較的楽に貫入することができた。

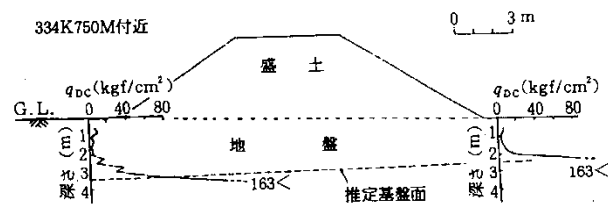
なお、付近で無被害だった盛土の強度は図-5 に示すように  $q_c$  が約  $5 \text{ kgf/cm}^2$  ( $N$  値  $\approx 1.0$ ) とかなり小さい。しかも、同図に示すように地盤の強度も  $N$  値は約 1.0 であるが、その底面がほぼ水平である<sup>1)</sup>。

図-5 奥羽線の無変形盛土と地盤状態<sup>1)</sup>

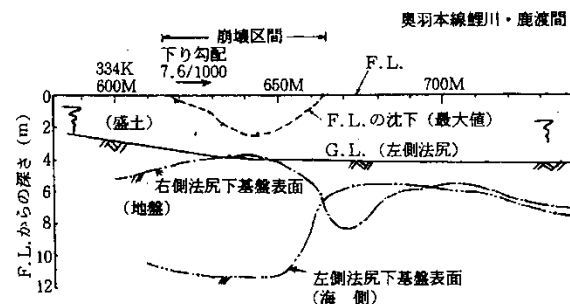
この付近の盛土の沈下量と基盤の出現深度の関係を示す図-6 をみると、盛土の沈下(図中の F.L. の沈下)は基盤面が傾斜(左右法尻直下の基盤面高度差は最大で約 7m)して、腐植土を含む軟弱層が厚く堆積しているところほど大きく生じ、基盤表面がほぼ水平に近いところでは盛土は沈下(変形)していないことが分かる。その他にこの地方一帯では崩壊盛土、無崩壊盛土に拘わらずその強度は  $q_c$  が約  $5 \text{ kgf/cm}^2$  ( $N$  値  $\approx 1.0$ ) とかなり小さく軟弱地盤に存在していることが多く、豪雨や地震に対して被害を受けていない盛土が圧倒的に多い<sup>3)</sup>。

図-6 奥羽線盛土の変形と地盤状態<sup>1)</sup>

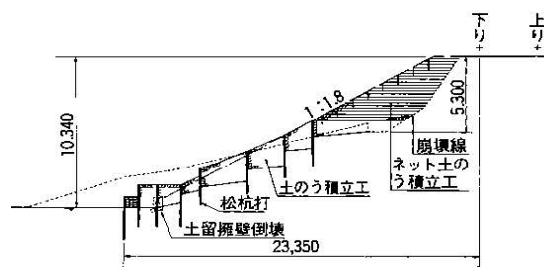
1985年台風6号の影響で外房線土気・大網間の盛土が、図-7に示す位置で図-8のように崩壊した<sup>4)</sup>。この盛土は前後が切土で西側から東側にわずかに傾斜した谷地形で雨水の集中しやすい場所である。経年13年と比較的新しい盛土はシルト質ロームからなり  $N$  値は約4と比較的大きいが、地盤は幅60mで西側から東側に広がる谷地部の西端部にあり、厚さ約10mの表層は腐植土層を含んだ粘性土層で  $N$  値は10以下である。崩壊原因は梅雨による長雨と台風6号の豪雨の影響で盛土内の間隙水圧が高まったためと推定されている<sup>4)</sup>。しかし、この盛土は強度が比較的大きかったが、地盤に軟弱な腐植土層が存在していることを考慮すると崩壊前からの軟弱地盤の比較的大きい沈下や水平変位の発生によって盛土に不同沈下が発生し、それに伴って生じた亀裂に浸透水が貯留して崩壊に繋がったこと等も推察される。

図-8 外房線盛土の崩壊と応急断面図<sup>4)</sup>

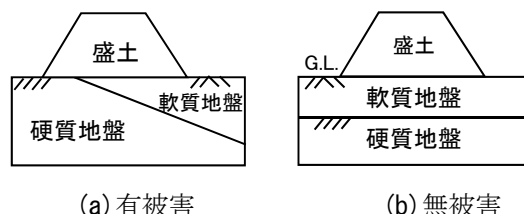
文献1)～3)等を見ると被害を受けた盛土は軟弱地盤底面(基盤面)が傾斜していて、その傾斜方向に被害を受けている例が多い。以上から、例えば図-9に示すように、盛土被害が地盤の不連続点で発生しやすく、一様な(連続)地盤では発生しにくいことが推察される。

図-9 地盤不連続点と盛土被害の関係
