垂直補剛材廻し溶接部に対する ICR 処理 2 年後の追跡点検と非破壊検査方法

阪神高速技術 (株) 正会員 ○塚本 成昭 非会員 大田 典裕 正会員 岡本 亮二
 阪神高速道路 (株) 正会員 青木 康素 正会員 高井 由喜

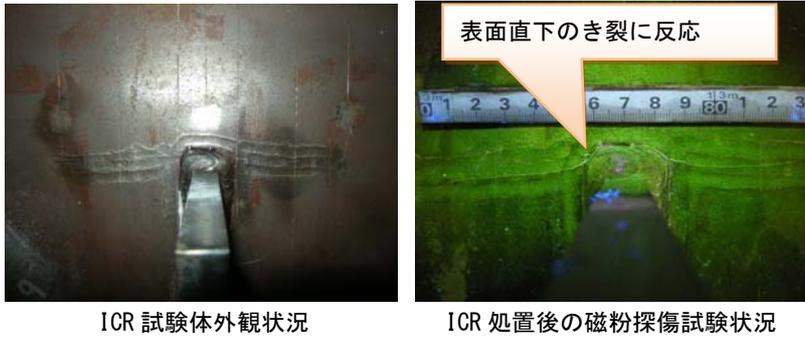
図-1 PA検査のICR処理後の試験体

4.1 浸透探傷検査 本試験では，板曲げ疲労試験機⁴⁾により疲労き裂を発生させた 4 体の試験体を用いた。代表的な試験体の外観と磁粉探傷検査状況を図-1 に示す。表面直下のき裂に反応するため，き裂の指示模様

があるが、表面閉口を確認している。試験は、き裂の中央部に位置するガセットプレートコバ面に正対する a 方向、現場での測定を想定して、ガセット横からの b 方向から検査を実施した。b 方向からは探触子の物理的な制約から、き裂長さがガセット中央から約 30mm 以上ないと測定できない。しかし測定の結果、ICR 処理後の内部のき裂状況だけでなく、ICR 処理による閉口深さも確認できた。

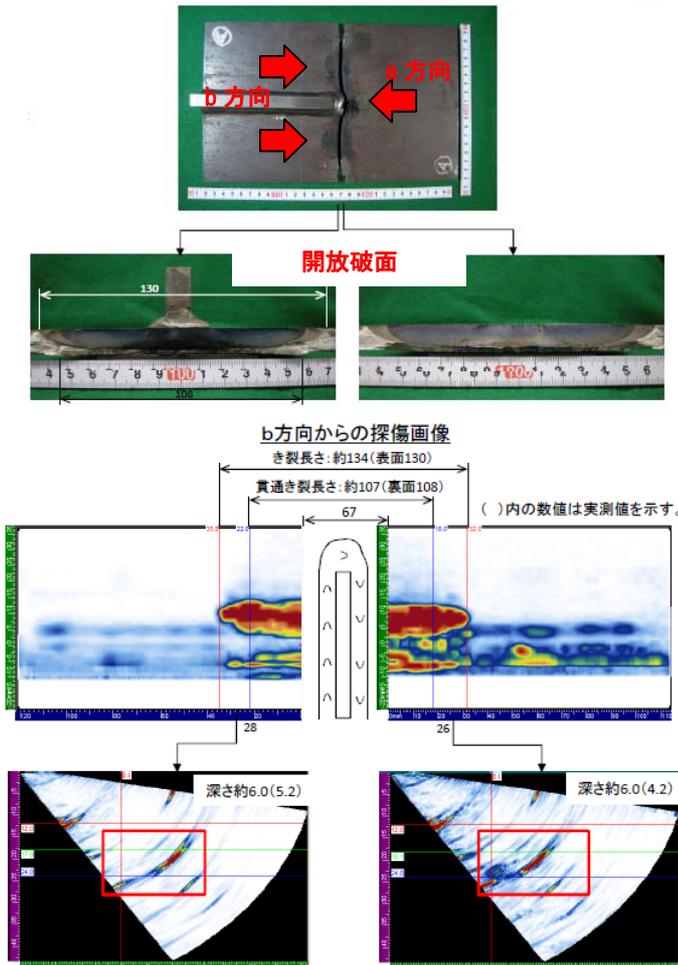
図-2 実き裂とPA検査値の比較 (A試験体)

検証 前項で使用した全試験体の破面を開放し、き裂深さの実測値と、PA 検査によるき裂深さの推定値と比較した。その結果を表-2、代表的なその比較図を図-2 に示す。き裂が湾曲していることから、多少の誤差があるが、き裂内部の進展を把握できる精度を有していると判断する。
