# 支承ソールプレート溶接部の疲労き裂対策箇所の追跡調査結果

首都高速道路株式会社      正会員    〇木ノ本    剛  
 (一財) 首都高速道路技術センター    正会員    友清      剛  
 (一財) 首都高速道路技術センター    正会員    仲野    孝洋

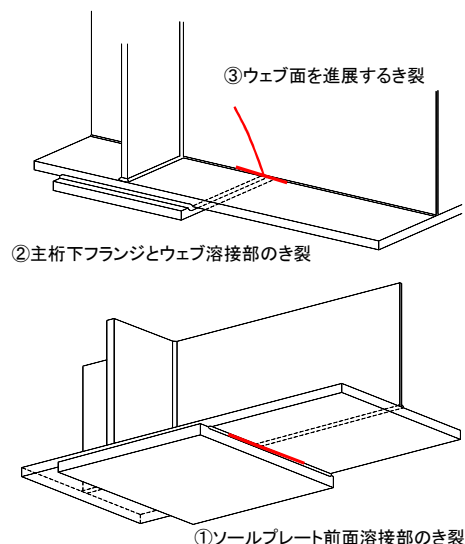
図-1 支承ソールプレートのき裂

支承ソールプレート溶接部の疲労き裂は図-1に示すように3種類に分類されるが、損傷の主たる原因は支承機能の低下にともなうソールプレート前面溶接部の応力集中であり、支承の交換および下フランジとソールプレートをボルト接合に置き換えることが対策の基本である。しかしながら、損傷発見当時は構造的な制約や施工面の制約などから、支承交換が実施されていない箇所が多く、き裂部の溶接補修や図-2に示すような補強が実施されている。平成元年から平成10年までの10年間に実施された補修工事の図面を調査した結果、約500箇所の損傷に対して溶接補修が実施されており、応力低減を図るための下フランジ補強板は約340箇所、ウェブ補強は約140箇所施工が確認されている。なお、これらの補修・補強を実施した箇所の多くは、兵庫県南部地震以降に実施された支承の耐震性向上工事において、ゴム支承への交換およびソールプレートのボルト接合への置き換えが行われており、疲労耐久性が向上しているものと考えられる。

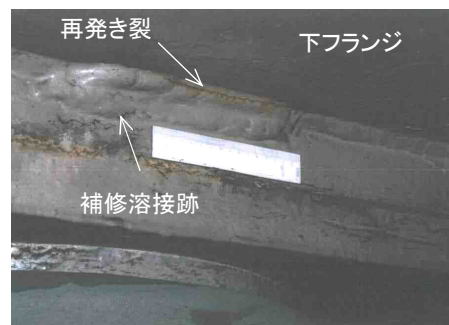
図-3 溶接補修後に再発したき裂の例

補修・補強を実施した箇所について、補修後に実施された定期点検結果に基づきき裂再発の有無を調査した結果を表-1に示す。それぞれ、補修後の支承交換の有無、点検時期は異なるものの、再発した箇所の多くは、溶接補修のみを実施している箇所であり、再発までの期間も短いことがわかる。再発したき裂の一例を図-3に示すが、損傷原因である支承の機能劣化に伴う応力集中に対する改善が図られていないことに加え、支承周りの空間は非常に狭隘であり、溶接補修における品質確保が困難であることや補修後の品質確認が困難な補修方法であることが早期のき裂再発を招いたものと考えられる。一方、補強された箇所ではき裂再発の報告は少なく、一定の補強効果が得られているものと考えられる。

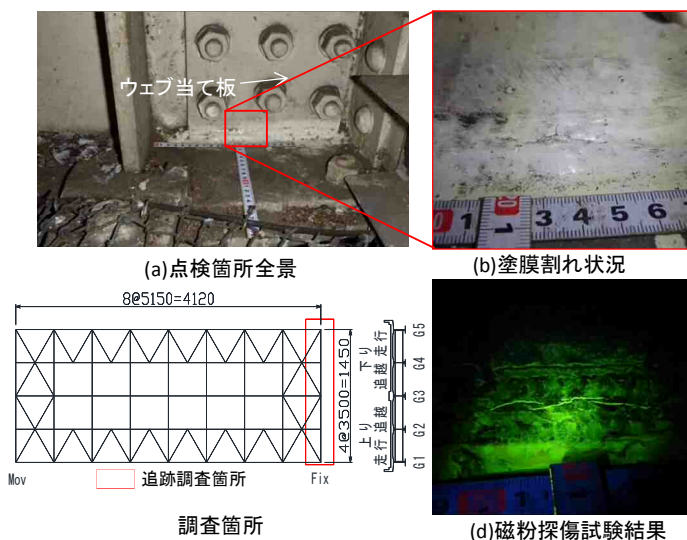
図-4 追跡調査により確認されたき裂

補修・補強を実施した後、支承交換が未実施の箇所について追跡調査を実施した。追跡調査を実施した橋梁は5主桁の単純合成鋼I桁橋である。昭和46年に供用を開始し、昭和63年の点検で発見されたき裂に対して、平成2年に補修・補強が実施されている。追跡調査は1支承線上の5支承を対象として目視により塗膜割れを確認し、塗膜割れ箇所に対し磁粉探傷試験により損傷の有無を確認した。調査の結果、塗膜割れが5箇所で確認され、磁粉探傷試験を実施した結果、上り線の外桁(G1桁)にき裂発生(図-4)を確認した。き裂はソールプレートと下フランジ補強板の接合部直上の、ウェブ当て板と下フランジの溶接部に発生しており、溶接ビード上に位置することからルートき裂と考えられる。

き裂再発の原因把握のために、き裂が発生した箇所と反対側の下り線の外桁(G5桁)でひずみ計測を実施した。計測は総重量25tの荷重車を一般車両通行下で走行させる荷重車計測と24時間の一般車両下におけるひずみ変動を取得する連続計測である。計測における着目位置はソールプレートと下フランジ補強板の溶接部、ウェブ補強板と下フランジとの溶接接合である。代表的なひずみゲージの貼付位置を図-5に示す。車両走行時の挙動として、下フランジ及び補強板は支間中央付近に車両が位置する際に下フランジの曲げ応力が卓越し、ウェブ補強板も支間中央位置付近で発生応力が最大値を示したことから、支承の回転機能の低下に起因した拘束に伴う挙動が生じていると考えられる。図-6は24時間の動ひずみ計測結果から得られた応力頻度のヒストグラムであるが、下フランジ補強板の最大応力範囲は50MPa、ウェブ補強板の最大応力範囲は83MPaと比較的大きな値が計測されており、き裂の再発は補強材による応力低減が疲労き裂の再発を抑制するほど十分ではなかったことが原因といえる。

追跡調査の結果、補強材の設置により一定の補強効果は得られているものの長期的な疲労耐久性の確保は困難であることが確認された。近年、狭隘箇所に適用可能な支承が開発されてきていることもあり、計画的に支承の交換を進めていくことが必要と考えられる。

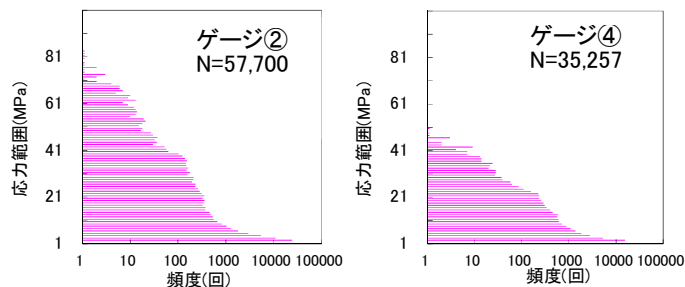
図-6 各ゲージの最大応力範囲と応力頻度ヒストグラムの例

| ゲージNo | ① | ② | ③ | ④ | ⑤ |
| 最大応力範囲【MPa】 | 38 | 83 | 5 | 50 | 40 |
