## 合成桁中間補剛材下端における疲労照査

西日本旅客鉄道(株) 正会員 ○入川 充夫  
西日本旅客鉄道(株) 正会員 丹羽 雄一郎

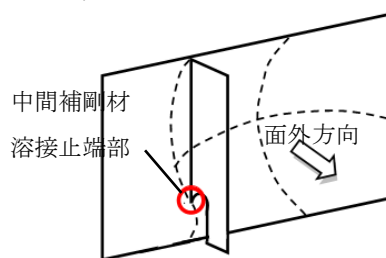
写真 1 対策状況

当該橋りょうは 4 径間の合成箱桁構造である。ある 1 径間の支間中央付近において、中間補剛材溶接止端部からウェブの疲労き裂が 2 箇所確認された。いずれのき裂も、平成 8 年度に発見され、平成 9 年度にき裂の進展が認められたために、ストップホール及び高力ボルト(M20)による対策が実施された。対策状況を写真 1 に、過去に行った調査結果及び考察を以下に示す。

- 1) 当該橋りょうは他の橋りょうと比較して、ウェブの面外方向の加速度および振動数が非常に高い。
- 2) 設計上、密着しているはずの中間補剛材下端と下フランジ上面に 0.1mm～1.0mm の隙間が確認され、き裂の発生箇所の隙間が最大 1.0mm であった。

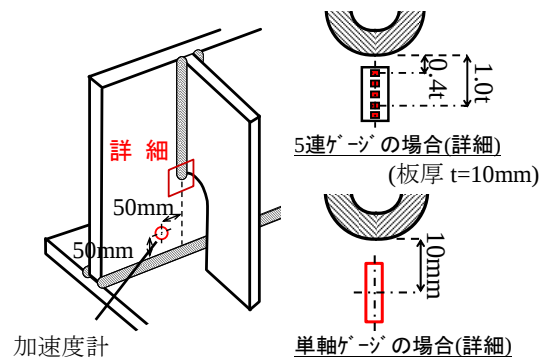
図 1 ウェブ変形イメージ図

- 3) ウェブとスカラップ部の発生応力の位相差から、図 1 に示すように、中間補剛材下端スカラップ部の溶接止端を節とした局所的な面外曲げが繰り返し生じ、疲労き裂が発生したと推定している。

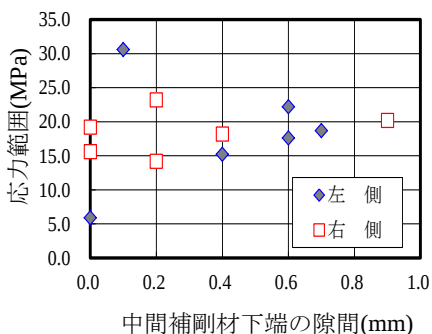
図4 応力範囲と隙間の関係

表 1 に測定結果、図 4 に応力範囲と中間補剛材下端部の隙間の関係、図 5 に応力範囲とウェブ面外加速度の関係を示す。表 1 によると、中間補剛材下端部の隙間は、最小で 0.0mm、最大で 0.9mm 確認され、図 4 から中間補剛材下端部の隙間と応力範囲には顕著な傾向は見られなかった。図 5 より応力範囲が大きい箇所については、中間補剛材下端部近傍のウェブの面外加速度が大きくなる傾向が確認できた。また測定された面外加速度は、過去に他の橋りょうで測定した面外加速度に比べ、非常に大きいことがわかった。

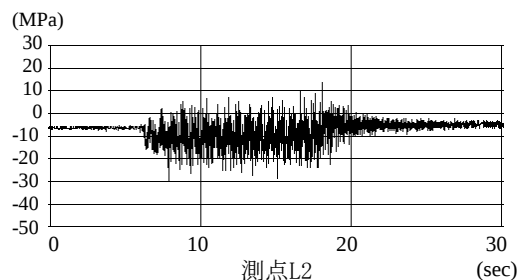
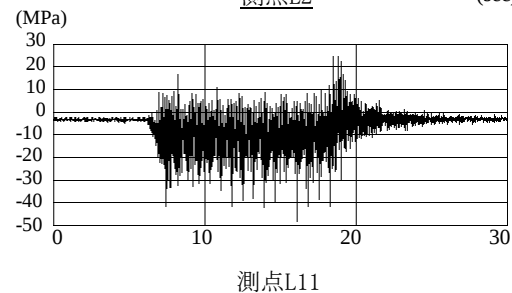
図6 ホットスポット応力

ホットスポット応力は鋼構造物の疲労設計指針・同解説<sup>1)</sup>より、溶接止端から板厚  $t$  に対して、 $0.4t$ 、 $1.0t$  の位置の応力値から線形外挿し、算出した。ホットスポット応力の評価は鋼構造物の疲労設計指針・同解説<sup>1)</sup>、鉄道構造物等設計標準・同解説<sup>2)</sup>をもとに、荷重非伝達型十字溶接継手に対する疲労設計曲線を用い、止端仕上げなしの溶接継手の E 等級(変動振幅応力、新幹線荷重)として評価した。表 2 に疲労照査結果、図 6 に算出したホットスポット応力の波形を示す。なお、疲労寿命評価は過去の累積疲労損傷については考慮せず、測定列車が 1 日当たり 100 本走行と仮定し、算出した。

表 2 より、測点 L11 では疲労き裂が発生する可能性が高く、測点 L2 ではき裂発生の可能性が低いことがわかった。このことから、中間補剛材溶接止端部の疲労き裂は、ウェブの面外加速度が極めて大きい場合に、発生する可能性があると推測される。

以上より、き裂発生の可能性が確認された箇所について、当板による予防保全対策を今後計画するとともに、ウェブの面外加速度に着目し、中間補剛材溶接止端部からのき裂発生の可能性が高い箇所の抽出を行いたい。
