## 床版と躯体橋梁部材の部分補修後の劣化曲線について

北海学園大学大学院工学研究科 学生員 ○工藤 正行  
 北海学園大学工学部社会環境工学科 正会員 杉本 博之

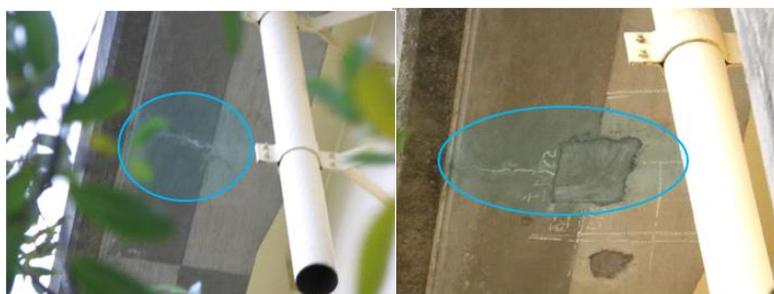
写真-1と写真-2は、部分補修が行なわれた床版の補修前後の写真である。この床版は写真-2に示されるように、補修箇所に再びひび割れが発生している。補修が適切に行われず、補修後早期に同一箇所の損傷が表れた例となる。この場合、このひび割れが他の損傷項目と比較して最悪値になれば、直前の補修時期からの年数が供用年数となる。

写真-1 補修前床版  
(2007年撮影)

写真-2 補修後床版  
(2012年撮影)

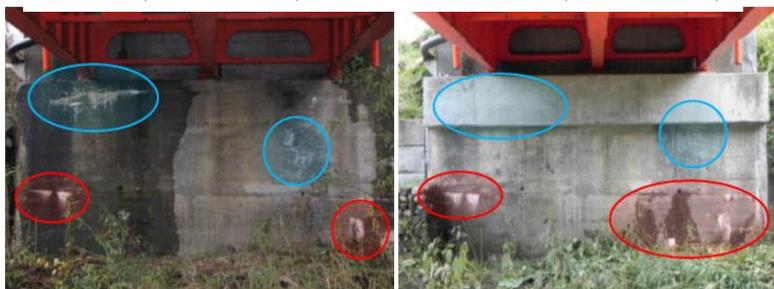
写真-3および写真-4は、部分補修が行なわれた躯体の補修前後の写真である。天端付近には耐震補強の部材の増設が行なわれており、補修箇所周辺は健全な状態となっていることが確認できる。しかし、写真-4では、この躯体の中部から下部にかけて遊離石灰や漏水が発生している。つまり補修箇所と新たな損傷個所が混在している事例である。この場合、新たな損傷個所の供用年数は、新規建設時からの年数とすべきである。

写真-3 補修前躯体  
(2007年撮影)

写真-4 補修後躯体  
(2012年撮影)
