伸縮装置遊間異常によるフィンガー先端の応力状況の解析

(株) IHI インフラシステム 正会員 ○楊 威
 (株) IHI インフラシステム 正会員 戸田 勝哉
 (株) IHI インフラシステム 正会員 倉田 幸宏
 (株) IHI 検査計測 正会員 河野 豊

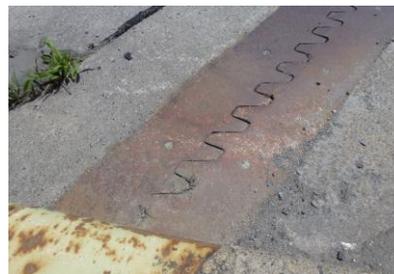
図 1 A 橋：伸縮装置遊間がない

道路橋の伸縮装置は、地震などの影響による遊間異常が問題視されている。特に遊間がない場合、集中応力によるフィンガー先端の破断や凸起が生じる可能性が大きい。最悪の場合、フィンガーが破断することで走行車に当ることや、ダイヤバーストによる第3者被害が発生する可能性もある。しかし、実際の点検では、遊間がない異常によるフィンガー先端部の応力状況について十分検討されていない。そこで本研究では、伸縮装置遊間がない A 橋の温度変化によるフィンガー先端の応力状況について検討する。

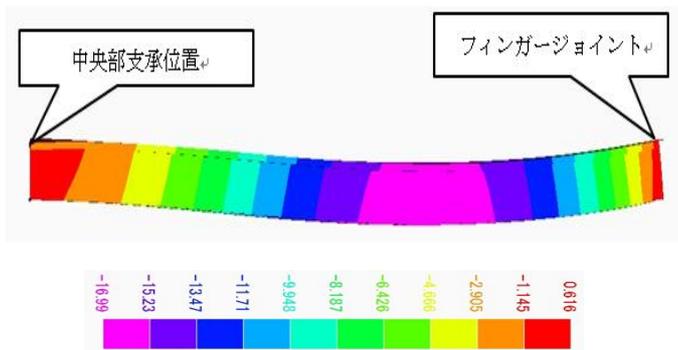
図 4 全体の鉛直方向変位図

図 4 に, 鉛直方向変位図を示す。温度の上昇により, 支間の中央付近では下向きのたわみが確認され, フィンガージョイント部が鉛直方向上向きにめくり上がる現象が確認された。フィンガー先端の過大凸起によるダイヤバーストが懸念される。

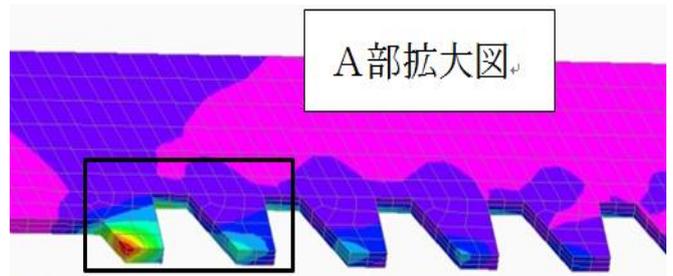
図 6 A部拡大図

図 5 に最終温度 30℃ の伸縮装置フィンガージョイントに発生するミーゼスの等価応力コンター図を示す。伸縮装置の両端に大きな応力が発生し, 中央につれて小さくなる傾向が見られる。フィンガージョイント部で, 一番高い応力が発生した位置に着目すると, 図 6, 7 に示すようにフィンガージョイント両端の上側で, 凸部の先端に 677.8MPa の応力が発生していることが分かる。該当箇所の鋼板材質が SM400A であり, 発生応力が降伏点 235 MPa を大きく超えた。最大応力発生箇所以外でも, 応力 300 MPa を超えたフィンガー凸部が多数発見された。最高温度 30℃ の時に, フィンガー凸部が一斉にめくり上がり, 過大応力とともに破断することが懸念される。

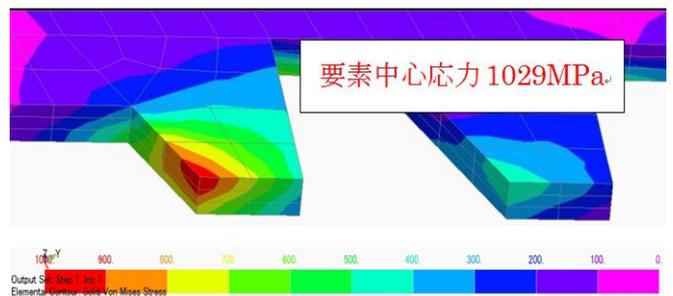
図 8 最高温度 40℃ 場合の最大応力部

さらに, A 橋の設計最大温度が 40℃ である。解析最終温度を 40℃ に設定した場合, 応力発生箇所は 30℃ の時と同じであるが, 図 8 に示すように, フィンガー先端の最大応力は 1029 MPa も発生したことがわかる。A 橋の地域では, 夏場における橋梁の上面では, 鋼板の温度が 40℃ を超えることが決して珍しいことではない。このような大きい応力が発生した場合, 伸縮装置が破損する恐れがある。

遊間がない伸縮装置では, 温度の上昇とともにフィンガー先端の集中応力が著しく向上し, 鋼板の降伏応力を大幅超える場合がある。特に, 東日本大震災の後, 地震による A 橋のような遊間がない異常が多数見られた。そのまま, 補修せずに放置すれば, フィンガーの破断や凸起が生じる可能性がある。伸縮装置の機能損傷や第3者被害を防ぐため, 外観健全の遊間がない伸縮装置を点検で発見した場合, 詳細調査や補修を検討する必要がある。
