腐食遅延を目的とした応急塗装の方法の研究

石川高専 学生会員 森久 慶祐
 石川高専 正会員 三ツ木幸子
 福井県 正会員 三田村文寛

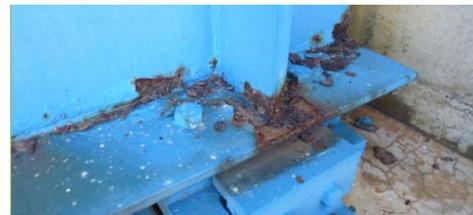
福井県あわら市の九頭竜川の海岸部に架かっている福井県が管理する新栄橋を対象とした。新栄橋は、1990年に架設された単純桁である。写真-1に示すように海側の外桁の垂直補剛材の下端部の腐食が局部的に進行している。また、その周辺部で溶接線に沿った錆が目立っている。

写真 1 腐食の状況

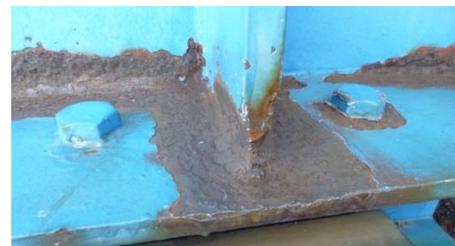
錆の除去では、硬化した錆を叩いて、できる限り除去した。

写真 2 錆落とし後の状況

塗装作業は、計画は2人で 1 時間の作業を基本に計画したが、結果として、錆落としに 1 時間、塗装に 1 時間、片づけに 20 分をかけて作業を終了した。主として金属のヘラを使用して錆の除去を行ったが、写真に示す量(約1.5m)を 1 時間程度で行う場合、写真2に示す程度の除去しかできなかった。錆は固く、ワイヤーブラシやペーパーやすりでは簡単には落ちなかった。金属ヘラでたたいて硬い錆びも落とすことに配慮した。塗装については腐食部を完全に覆い、極力、厚く塗装した。また、塗料の後始末も大変なので、

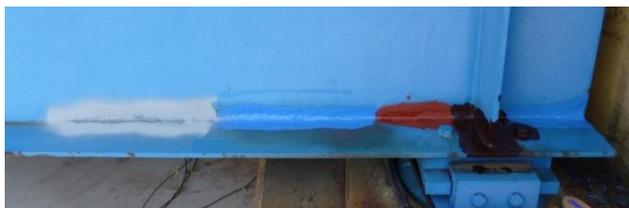
腐食の進行を止めるためには、外部からの水、酸素、塩分などを遮断する必要がある。そこで、今回の作業では、この遮断性に耐候性および入手のしやすさの視点から塗料の選定を行った。その結果、業務用のVフロンと、ホームセンターで入手できる塗料については、基本塗料として、その性能からエポキシ樹脂を採用し、耐候性の視点からウレタン樹脂を上塗りに用いることを考え、塗装の種類を選定した。この他、簡易性を期待して、ローバル亜鉛メッキを採用した。このような視点から、写真3に示す 左から①ローバル、②ウレタン、③エポキシ、④Vフロン、⑤エポキシ+ウレタンの塗装方法を採用した。

写真 3 塗装後の状況

補修塗装を 8 月下旬に施工し 12 月に経過観察を行った。まず、V フロンの状態は、ほとんど変化がなかった。他の塗装と比べても一番変化がなかった。次に、エポキシ+ウレタンでは、一部小さな錆があったが、全体的に見ると、ほとんど変化はなかった。また、エポキシ+ウレタンが、塗装厚が一番厚いという結果になった。次に、エポキシでは、下フランジ上面あたりが特に黄色く変色していた。次に、ウレタンでは、全体的に錆が目立ち、特に下フランジ上面に集中していた。変色しているところは、特になかった。最後にローバルでは、全体的に錆と錆汁による変色が目立った。しかし、錆の進行度合いはウレタンよりは、進んでいなかった。また、ローバルが、塗装の厚さが一番薄いという結果となった。

塗装の状況を全体的にみて、ウェブ下部よりも下フランジ上面の方が、塗装の厚さが大きいにもかかわらず腐食の進行が進んでいた。これは下フランジ上面の腐食により母材にくぼみができ、そこに水や飛来塩分が溜まりやすくなったものと考えられる。そのため塗料を塗るときは、なるべく窪みがなくなるように塗れば、腐食の進行を遅らすことが出来ることが考えられる。また、塗装の厚さと腐食の進行の関係は、厚い方が腐食に耐えられるが、塗料の成分によって影響もされるので一概には言えない傾向も示された。

5年間、経過観察を続けていくことを基本とする。しかしながら、錆が進行した場合、効果が期待できる方法に塗り替える。ローバルは施工がスプレー式で簡単なため、錆をサンドペーパーで落とし、ローバルを複数回施工して厚く塗り、その効果を検討することも計画している。
