### 鋼トラス橋の漏水等による劣化事例

西日本高速道路(株) 中国支社 正会員 ○本荘 清司  
(株)国際建設技術研究所 正会員 藤原 規雄

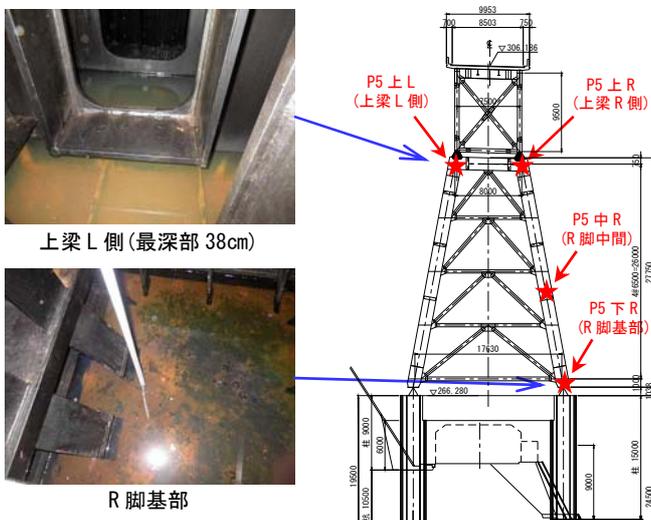
前述の鋼製橋脚と同様の状況にあった橋脚(S橋 P5)の内部の状況を調査したところ、上梁や橋脚基部に多量の滞水が見られた。上梁のもっとも滞水が顕著な箇所では水深が38cmに達していた(図3.1参照)。

当初、これらの滞水は、破損した排水管から上梁上面に流下した漏水が、鋼板の添接部の継ぎ目などを通じて鋼殻内部に浸入したものと考えられたが、3箇所採取した滞水を持ち帰って分析したところ、いずれも塩化物はほとんど検出されなかった。また、鋼殻内部には著しい結露が見られたことから、鋼殻内部の滞水は結露によるものと推測された。

滞水に塩化物がほとんど含まれていなかったことから鋼材の腐食がただちに顕在化する可能性は低い。放置しておくことで塗膜や鋼材の劣化を進行させる因子となりえるので、何らかの対策を講じる必要がある。

図 3.1 滞水状況と測点位置

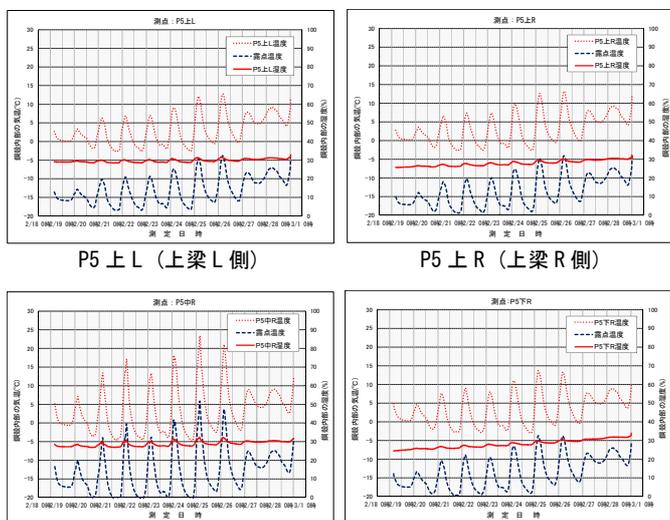
各測点の気温と湿度の経時変化および結露の生じる露点温度を図3.2に示す。

鋼殻内の湿度については各測点とも30%程度で大差なかった。いずれも露点温度は鋼殻内の気温より

15℃以上低かったが、「P5 中 R」(R脚中段の測点)については日中と夜間の気温に最大25℃以上の大きな差があり、湿度や露点温度の変化も他の測点より大きい。25日の日中は露点温度が5℃を超えているのに対して、鋼殻内の気温は夜間に0℃以下となっている。鋼板の温度は気温よりも急速に低下していると考えられ、表面結露が発生する状態にあったのではないかと推測される。

図 3.2 各測点の温度・湿度・露点温度(冬季)

この検証のために、次回の測定では鋼板の温度についても同時に測定する予定である。
