鋼製橋脚梁の高力ボルト継手部におけるすきま腐食に関する検討

福岡北九州高速道路公社 正会員 ○片山 英資 正会員 青野 守 江副 賢一
 (株)オリエンタルコンサルタンツ 中山 宏
 東京鉄骨橋梁 正会員 細見 直史
 九州大学大学院 フェロー会員 貝沼 重信

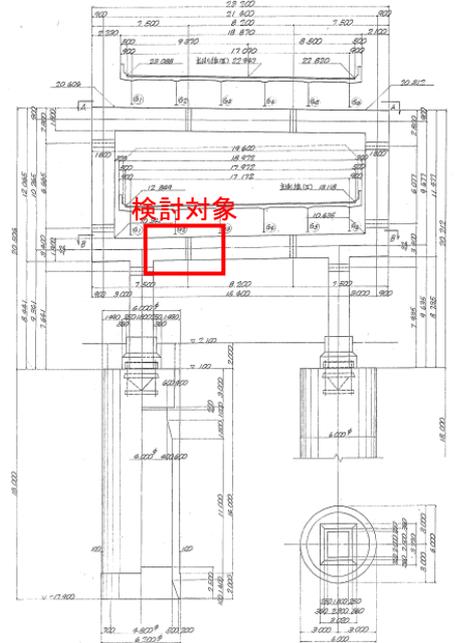
図-1 検討対象のボルト継手部

1.はじめに 福岡北九州高速道路公社が管理する都市内高架橋は、そのほとんどが街路上に存在する。そのため、厳しい交差条件と施工上の制約から鋼製橋脚を多数採用している。近年の点検において鋼製橋脚梁の高力ボルト継手部において、添接板端部に曲がりが生じるほどの腐食損傷が発見されている。その要因として、景観面を優先して最小縁端距離以上に確保された添接板のディテールがある。縁端部分が長いと、ボルト締め付けによってわずかなすきまが生じ、すきま腐食が発生する。加えて、掛け違い橋脚における凍結防止剤を含んだ漏水が考えられる。本検討は、この損傷の対策方法と優先度を決定するための基礎検討として、建設後30年が経過した2層式の門型鋼製橋脚の下段梁の腐食した添接板を切断撤去し、添接板直下の母材の腐食状況の調査と応力検討を実施した。

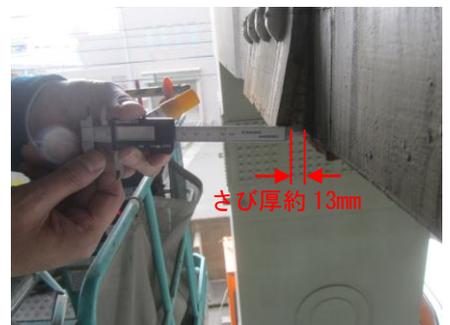
図-2 腐食損傷外観状況

2.調査の方法 検討対象となる高力ボルト継手部を図-1に、腐食損傷の外観状況を図-2に示す。この損傷に対する構造上の安全性を把握するためには、腐食がどの程度進行しているのかを把握する必要がある。そこで、供用下で添接板を部分切断して、計測を行うものとした。

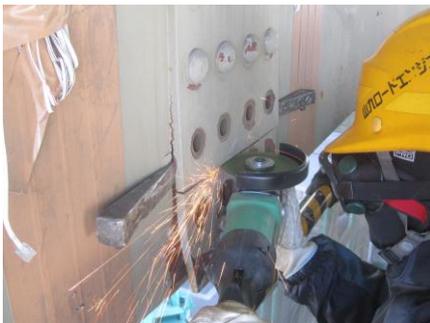
図-3 切断状況

健全な母材に対する熱影響を最小限に抑える目的で、切断にはサンダーを用いた。本門型橋脚の梁は最少ボルト列数で配置されており、供用中の荷重に対して応力的な問題がないことを確認した上で、腐食部から2段分のボルトを撤去した。その後、図-3に示すように、添接板側面から矢を打ちこみ、母材と添接板の間にわずかなすきまを生じさせ、2段目のボルトからの最小縁端距離を確保した位置にて切断した。

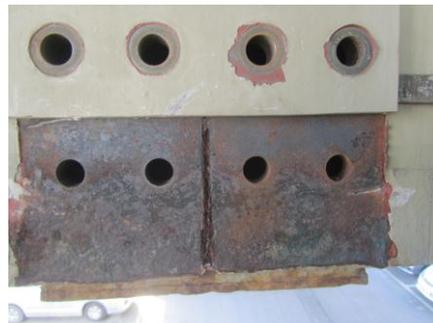
図-4 撤去直後の母材の状況

撤去後の高力ボルト継手部の母材の腐食状況を図-4に示す。最下段のボルトよりも上側は健全だが、最下段のボルト位置では、ボルト頭部の直下付近のみ健全なもの、ボルトとボルトの間の部分には、わずかに腐食が進行していることが伺えた。また、最下段のボルトより下は端部に近づくほど腐食が激しいと見受けられた。また、撤去した添接板を図-5に示す。添接板はさびの発生で塑性変形していた。また、腐食による減肉は母材側と同様に添接板側にも発生していた。

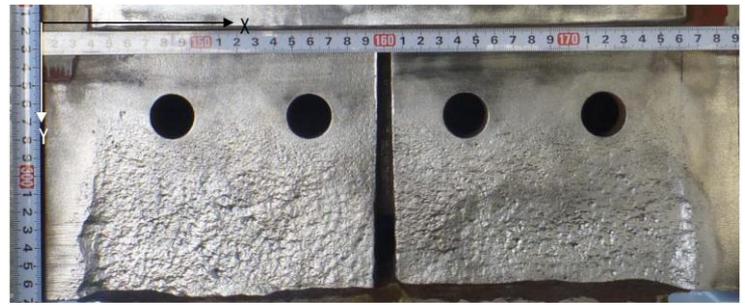
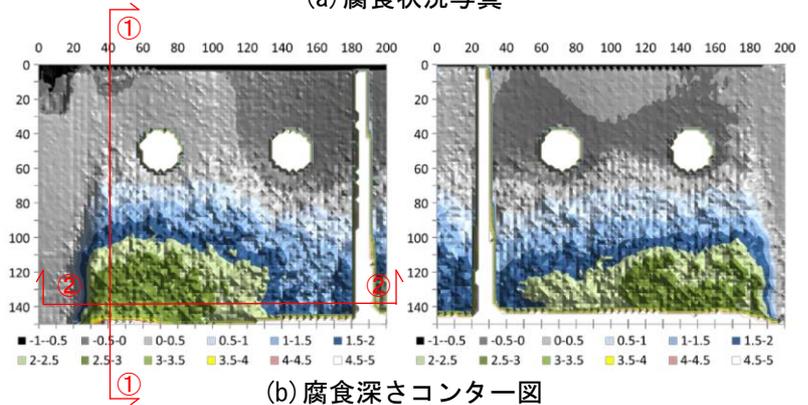
図-6 腐食状況の調査結果

3. 腐食状況の調査結果 腐食状況の調査結果を図-6に示す. 図中の(a)ではさびの除去後の母材の状況写真を示し, 横軸を X, 縦軸を Y として, 平面座標軸を設定した. また, 図中の(b)には 3D レーザースキャナーで計測した表面の腐食状況をコンター図で示す. また, 図-7 には最大腐食箇所における断面図を示す.

このように, さびの生成により添接板に最大厚さ 13mm 程度の曲がりが生じた高力ボルト継手部の内側の母材では, 最大 3.2mm の腐食が発生していることがわかった. また, さび除去前の外観目視と同様に, 腐食は縁端側ほど大きくなることがわかった. 加えて外側ほど腐食が著しいことは, 雨天時の桁端部からの漏水が添接板の外側を流れている現地確認結果と合致する. また, ボルト頭部の直下は健全であるものの, ボルトとボルトの間の母材にまで 0~0.5mm の腐食が発生していることがわかった.

4. 母材の応力度増加の確認 設計当初の腐食のない健全モデルと, 前述の 3D レーザースキャナーによる計測データを解析モデルに反映した腐食モデルの 2 ケースについて FEM 解析を行い, 比較検討を行った. その結果, 表-1 に示すように当該高力ボルト継手部での腐食モデルに発生する最大応力度は 148N/mm² 程度であり, 健全モデルと比較して増加率は 7%程度であった. この高力ボルト継手部の当初設計時点での応力度照査結果では 101.5N/mm² であり許容応力度 140N/mm² に対して 38%の余裕があったことから, 緊急補強の必要はないと判断し, 現状のまま重防食塗装を施し, 経過観察措置とした.
