海岸近傍におけるニッケル系高耐候性鋼製橋梁模擬構造体の腐食部位係数

鉄道・運輸機構 正会員 藤原 良憲
 鉄道・運輸機構 正会員 徳富 恭彦
 JFE スチール 正会員 鹿毛 勇
 正会員 ○加藤 真志

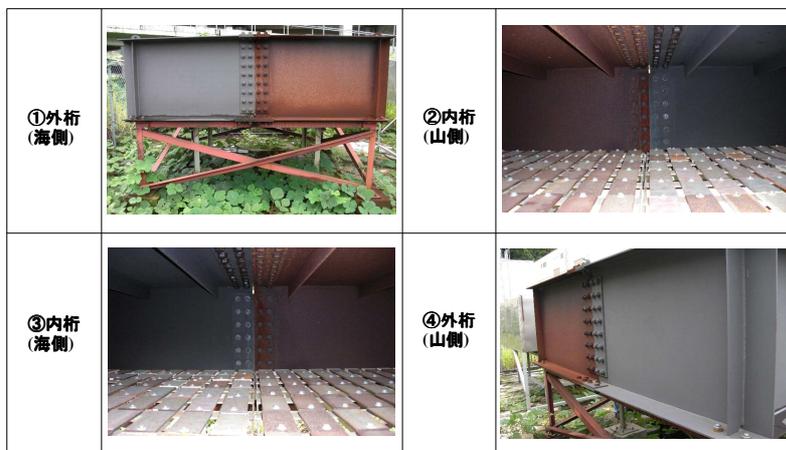
設置後 5 年目の外観を写真 1 に示す。無塗装部では、内外面とも層状剥離さび、粗大なうろこさびは認められていない。また、さび安定化補助処理部では、処理層の外観はほぼ健全な状態が保たれており、表面でさびは発生していない。無塗装部の西面各部位のさび厚の測定結果を図 3 に示す。5 年経過時まで、内側のウェブ、上フランジ下面、天板下面、および外側ウェブが 100 μm 以下で推移し他の部位は 1 年目からさびが厚くなっている。また、

写真 1 橋梁模擬構造体の外観 (5 年経過)

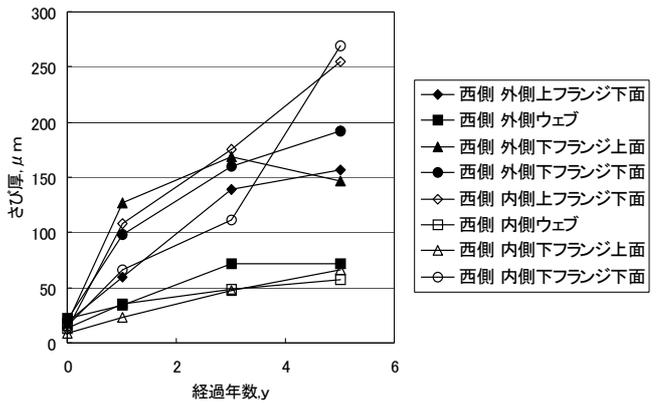
図3 模擬構造体西面のさび厚の経年変化

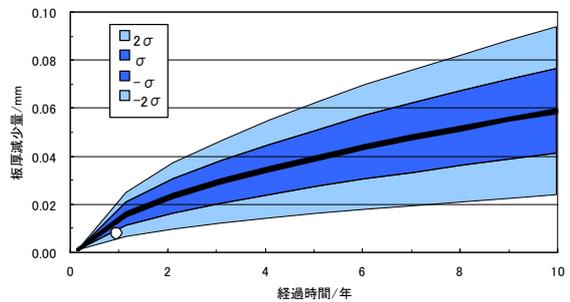
構造体各部位の超音波による板厚計測の結果は、5年経過時においてもいずれの部位でも0.1mm未満であった。なお、本環境の年平均飛来塩分量は0.056mddであり、2.5Ni鋼の初年度腐食減耗量は0.007mmであった。この値はJSSCによる腐食量の目安³⁾である30μmより十分小さな値である。図4には本橋位置で行った腐食予測⁴⁾の結果を示す。実測された初年度腐食減耗量と比較して予測される腐食量は大きい。これは、日本海(北)における当該離岸距離における計算飛来塩分量を0.31mddと仮定したためである。

図4 境川における腐食予測結果と実測値

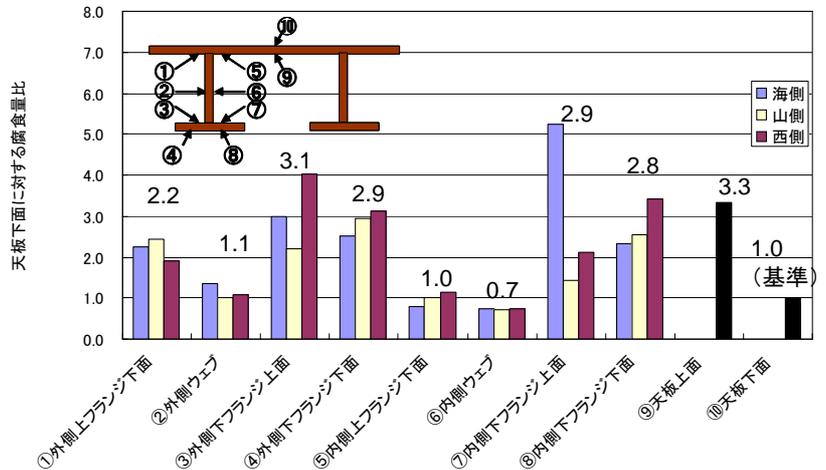
耐候性鋼の腐食量の目安は、0.5mm/100年³⁾であり、異常腐食が生じない限り超音波による板厚計測では短期間で評価できない。上記の結果より、さび厚は1年目から部位の腐食傾向を示すことがわかる。さびは経年とともに風化劣化していくが、一年程度のさび厚ならば、腐食量と相関があることが知られている。そこで各部位の1年目のさび厚を、天板下面を基準にして図5に整理した。図中に記した数字は3面の平均値である。内側ウェブが最も小さく、内側上フランジ下面と外側ウェブが基準と同程度、その他の部位はおおむね2倍以上の値を示した。また、内外の下フランジ上下面は3倍程度の値を示した。内側下フランジは海側が突出しており、海風の影響の異方性があることが考えられる。

図5 天板下面を基準にした各部位の腐食量比
