3%ニッケル高耐候性鋼日本海沿岸地区 15 年目曝露試験 (第 7 報)

(独)鉄道・運輸機構 正会員 藤原 良憲 *
 新日鐵住金(株) 厚板技術部 正会員 〇田中 陸人 **
 正会員 安藤 隆一 **
 新日鐵住金(株) 鉄鋼研究所 長澤 慎 ***

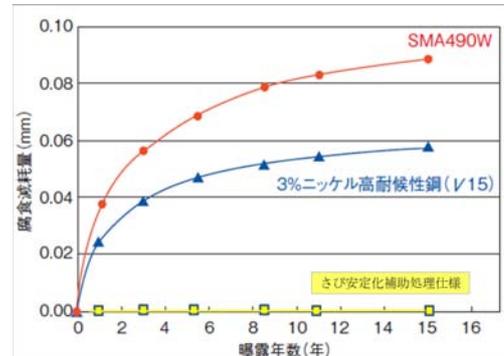
図 2 腐食減耗量経年変化

小型試験は軒なし条件で曝露し、腐食減耗量は酸洗法による初期値からの重量減から換算している。腐食減耗量の多い水平曝露試験の 15 年間の経年変化を図 2 に示す。3%ニッケル高耐候性鋼の腐食減耗量は、JIS 耐候性鋼の約 2/3 程度と

低い値を示している。また、本橋と同様のさび安定化補助処理を施した試験片では、外観や重量変化も認められず、15年目まで腐食減耗量はゼロであった。腐食減耗量の経年変化を表す $Y=AX^B$ の関係を用いて長期腐食減耗量を予測した結果、3%ニッケル高耐候性鋼の裸仕様で 0.12mm/100年 で、耐腐食性能レベル I の目標 ($\leq 0.50\text{mm}/100$ 年)⁵⁾ を満足する長期耐食性能を有する結果となった。

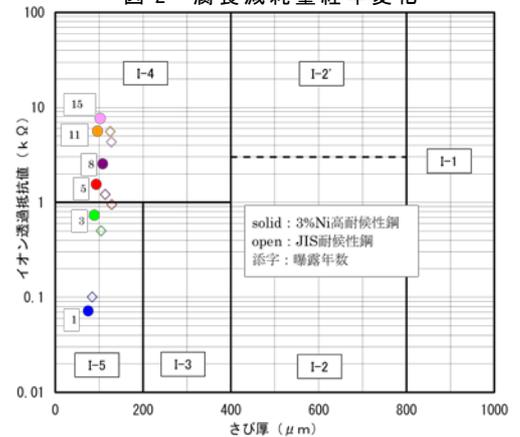
図 3 寸法透過抵抗経年変化

さびの安定化度を評価するため、イオン透過抵抗を測定した結果を、図3に示す。経年に伴い抵抗値が上昇し、さび厚と合わせた評価から、保護性さびの領域に達してきていることが判った。

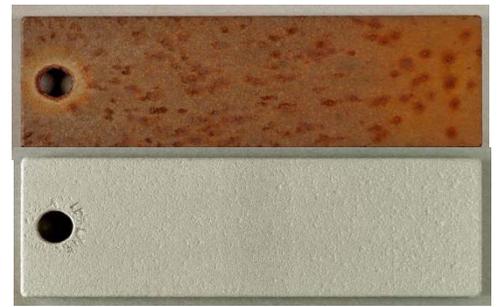
図4 継手曝露試験片

鋼材に合わせた専用溶接材料について、継手曝露試験を実施している。曝露試験回収後と徐さび後の試験片の様子を図4に示す。腐食減耗量は酸洗後両球面マイクロメーターにより板厚を直接測定した。継手境界部含め異常腐食は確認されず、腐食減耗量についても母材と同等程度であることが確認できた(図5)。

(上段：回収まま、下段除さび後)

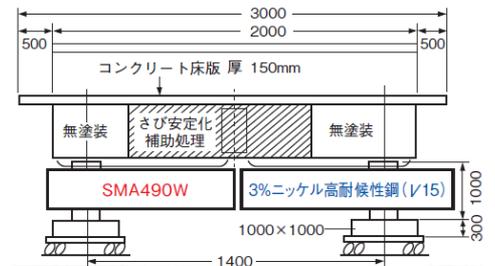
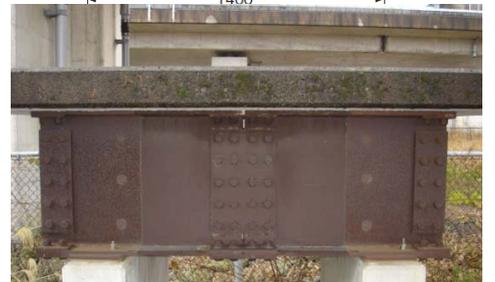
図6 模擬橋梁(写真は15年目)

模擬橋梁の模式図と15年目の外観の様子を示す(図6)。裸仕様の桁内面下フランジ上面のさび外観評点は2の要観察さびであったが、その他部位は3~4であった。また、さび安定化補助処理仕様部においては、フランジで外観評点⁵⁾5-x~yで、その他部位はA~Bでまだ退色の段階であった。

模擬橋梁では、構造的に桁内側の付着塩分量が高位であり、その影響もあり、桁内面下フランジ上面ではさび外観2であった。

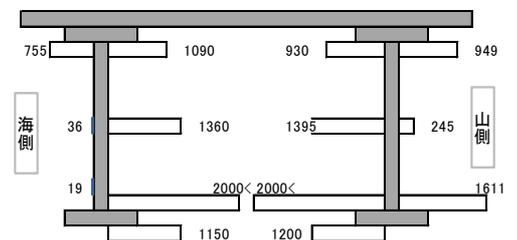
図7 模擬橋梁付着塩分量

調査時のさび安定化補助処理箇所における付着塩分量を図7に示す。特に海側外面の付着塩分量は非常に少なく、海側からの風雨により洗浄の効果が大きいと考えられる。山側についても同様ではあるがその量は多めである。一方、桁内面の付着塩分量は高位で、飛来塩分量の多い地域などでは本橋で採用されたような閉断面桁形状¹⁾が防食的に優位であることが確認された。
