## 賀田高架橋における耐候性鋼材の適用性に関する取組み

川田工業(株) 正会員 ○田中 一夫 国土交通省 紀勢国道事務所 非会員 東野 竜哉  
 川田工業(株) 非会員 田坂 康介 国土交通省 紀勢国道事務所 非会員 誓山 実  
 川田工業(株) 非会員 溝口 勝

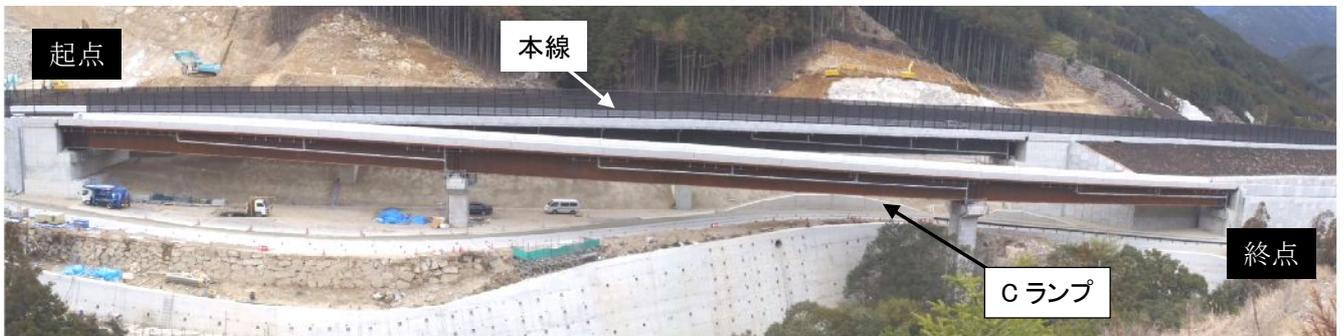
写真1 賀田高架橋全景

熊野尾鷲道路の賀田高架橋は、耐候性鋼材を使用した3径間連続2主桁桁橋梁である。本線・Cランプの2橋が併設して計画され、本線は平成25年10月、Cランプは平成26年3月に供用が開始された。海岸線から3km程度の距離である架橋地点周辺は採石場と近接しており、運搬車両の通行による粉塵が非常に多い。また、本線側はすぐ脇に斜面がせままっているため、風通しも悪く、耐候性鋼材の保護性さび形成に必要な乾湿の繰り返しが少ない環境といえる。橋梁の全景と周辺の様子を写真1に示す。

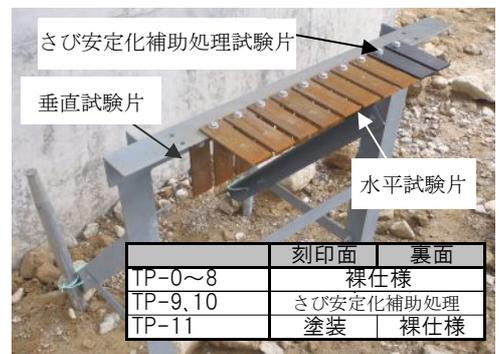
写真2 試験片の設置状況

暴露試験片は、最も風通しが悪いA1橋台の前に設置することで、主に風環境による発錆状況に着目して観察を行う。また、試験片は定期点検の際に、さび厚の計測や外観観察を行うと同時に、状態に応じてさび性状の経年変化のサンプルとして保管を行う予定である。

試験片は、50mm×6mm×150mmの短冊状であり、水平配置(H-)と垂直配置(V-)のものをそれぞれ11体ずつ設置した。この内、二組の試験片は橋梁本体の仕様に合わせてさび安定化補助処理を施したものと、一組の試験片は板厚計測用として片面のみに塗装(下塗り一層程度)を施している。試験片の設置状況を写真2に、設置から9ヶ月後にサンプリングした試験片を写真3に示す。

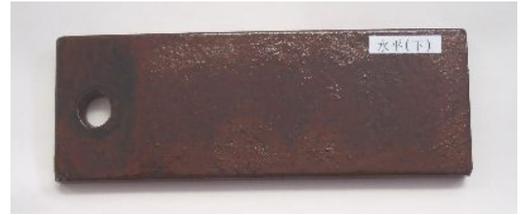
写真 3 試験片

竣工前のさびの外観は、外観評点で、「5」程度であった(写真 3)。さび厚は、水平配置で 40~80 μm、垂直配置で 30~50 μm であり、水平配置の方が厚かった。これは、降雨や結露などで表面に付着した水分が自然に流れないことなどが理由として考えられる。

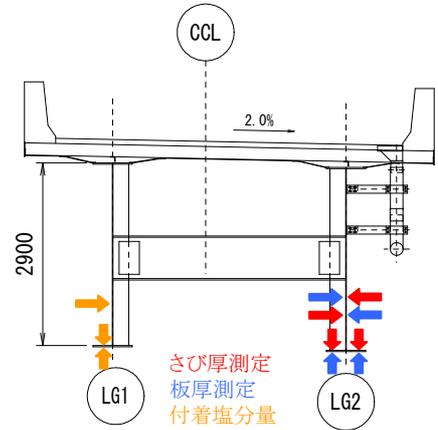
図 1 モニターポイント計測位置 (C ランプ)

モニターポイントでの計測項目と位置を図 1 に示す。裸仕様の桁では、さび外観・さび厚・板厚の計測、さび安定化補助を施した桁では付着塩分量の計測を行った。板厚計測面は、さび厚計測面の裏側とし、片面からのさびの進行に着目するために、片面に塗装を施している(写真 4)。

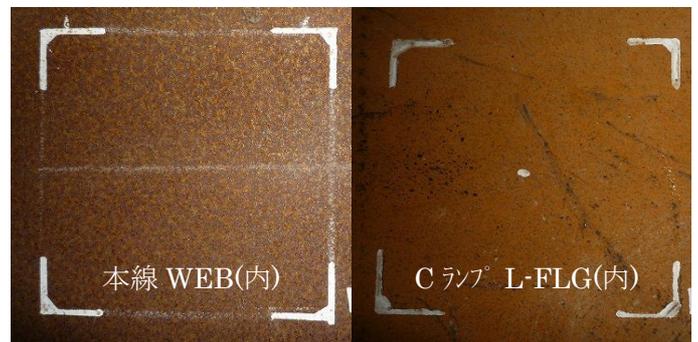
写真 5 モニターポイントのさび外観

竣工前のさび外観は暴露試験片と同程度であり、評点「5」程度であった(写真 5)。さび厚も、ウェブ面では 20 μm~40 μm 程度、下フランジ上面で 20 μm~130 μm 程度であり、暴露試験片と同様、水平向きでのさび厚が厚くなる傾向が見られた。
