## 高腐食性環境下の無塗装耐候性鋼トラス橋における腐食損傷の要因推定 (その2) —大気マクロ腐食環境調査—

九州大学大学院 フェロー会員 ○貝沼 重信 学生会員 道野 正嗣  
西日本高速道路エンジニアリング九州(株) 正会員 藤岡 靖 正会員 藁科 彰 高木真一郎  
西日本高速道路(株) 仲 健一

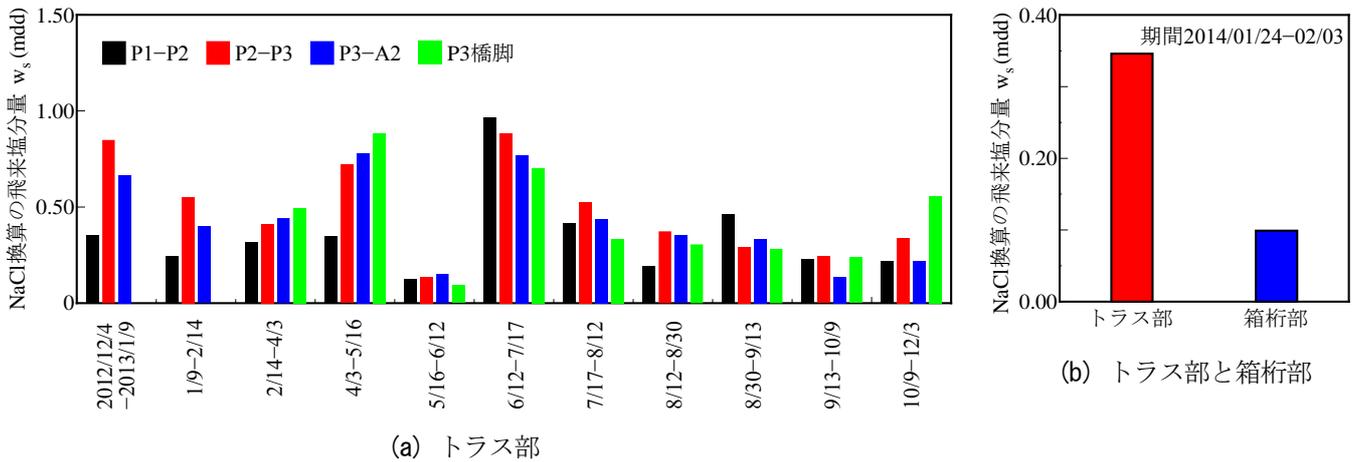
図3 Cl量から換算した飛来塩分量 NaCl

Cl<sup>-</sup>から換算で算出した飛来塩分量を図3に示す. 飛来塩分量の平均値および最大値は, それぞれ0.38mddおよび0.97mddであり, 凍結防止剤が散布される時期に関わらず, 1年を通じて, 耐候性鋼材の橋梁の適用基準値となる0.05mddに比して著しく多くなっている. また, トラス部の飛来塩分量は箱桁部に比して, 3倍以上大きくなっている. 北と南の方向別における飛来塩分量および風配図をそれぞれ図4および図5に示す. 図5中の青および赤は, それぞれ方向別の出現総数および方向別の風速の累積を示している. 北と南の両側から塩分が飛来している. 調査期間中の風は, 北西方向と南東方向が卓越していることから, 塩類はこれらの方角から飛来したと言える. 図1に示したように, 西側の海岸線から約5kmの北西方向の谷筋に架設されている. このことから, 東シナ海からの風(西からの風)は, 季節により対象橋梁周辺の複雑な谷地形において南北に方向を変え, 対象橋梁橋が架橋されている谷筋に入り, 北西と南東の風に変化したと考えられる. 飛来塩の塩類組成を図6に示す. 塩類の分析した結果, Mg<sup>2+</sup>やCa<sup>2+</sup>は, 凍結防止剤には含まれず, 飛来海塩には含まれることから, 対象橋梁の飛来塩は主として海塩由来であると言える.

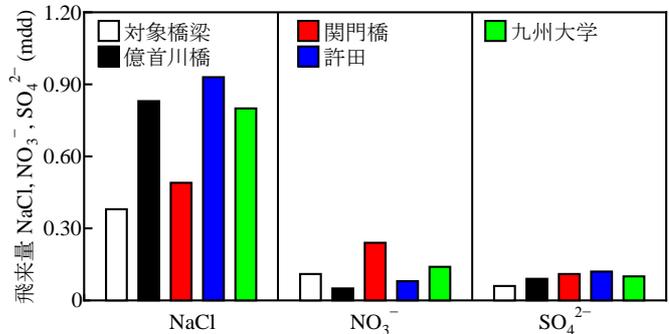
図7 アニオン (Cl, NO<sub>3</sub>, SO<sub>4</sub><sup>2-</sup>) の量

対象橋梁の大気環境におけるアニオン (Cl, NO<sub>3</sub>, SO<sub>4</sub><sup>2-</sup>) の量を図7に示す。なお、図中には億首川橋(沖縄自動車道、海岸線から約1.5km、山間部)、関門橋(関門自動車道、海上橋、工業地帯)、許田高架橋(沖縄自動車道、海岸線)、九州大学伊都キャンパス(海岸線から約2.5km、平野部)の各地点のデータについても示している。対象橋梁のNO<sub>3</sub>値は、船舶の排気ガスなどの影響を受ける関門橋に比して50%以下であり、九州大学と同程度になっている。また、とSO<sub>4</sub><sup>2-</sup>の値については、関門橋や九州大学の50%程度以下になっていることから、対象橋梁の腐食性に及ぼすNO<sub>3</sub>やSO<sub>4</sub><sup>2-</sup>の影響はほとんど無いと考えられる。
