高腐食性環境下の無塗装耐候性鋼トラス橋における腐食損傷の要因推定 (その3) —構造部位のマイクロ腐食環境調査—

西日本高速道路エンジニアリング九州(株) 正会員 ○藁科 彰 正会員 藤岡 靖 高木真一郎
九州大学 正会員 貝沼 重信 学生会員 道野 正嗣
西日本高速道路(株) 岡本 哲

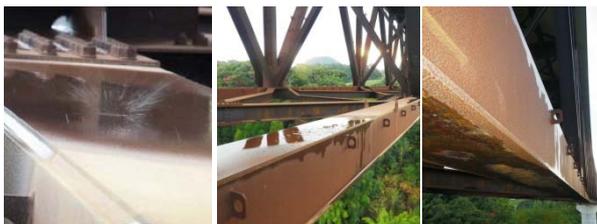
- ・スラブドレーンからの滴下水が下弦材や斜材等の部材下方に当たり、錆の誘因となっている。
- ・乾燥順序は、鉛直面の部材、斜材対空面や雨がかりが少ない箇所を水平面、最後に下弦材対空面となった。
- ・雨水や滴り水は、雨がかりが無い箇所にも滴下するほか、部材上方にも染み込んでいく。
- ・降雨終了後においても、表面の錆に水が染みわたり、水染み範囲が大きくなる。
- ・添接部や格点部の湿潤時間は、一般部に比べ1時間程度長い。スラブドレーンの影響を受ける格点は、更に長いと考えられる。
- ・北側のスラブドレーンの滴下継続時間は、南側の約5倍の時間を観測した。
- ・下弦材対地面が濡れる条件は降水量の多寡と直接相関しておらず、降雨強度や風が関係していると思われる。
- ・結露は、格点や添接板等より離れた箇所から結露し、格点部の内部はほとんど結露しない。
- ・結露時に下弦材対地面は湿潤状況にならず、滴り水の対地面への影響は無いが極わずかと判断されるが、カメラの観測では僅かに変色しているため、結露の影響があるものと推定される。
- ・対象橋梁は横断勾配が北側に下がっているため、南側の雨水が下支材等を通じて北側に渡り、北側下弦材対地面を濡らしている場合もある。
- ・ほぼ同時に南北の下弦材が濡れたケースでは、南側が約30分早く乾燥している。
- ・日照時間は、北側部材に比べて南側部材の方が長く、春分・秋分の日の理論計算で4時間程度長い。
- ・対象橋梁における無塗装耐候性鋼の部材表面は、雨水等が長く付着・滞水する状態であり、特に北側の部材表面は横断勾配(2%)や日照時間の関係により、湿潤状態が長く続く構造となっている。また格点は、上部部材が集水の役目をする形状のほか、南側から雨が降りこみ、北側は濡れないケースにおいても南側からの伝い水により北側の下弦材対地面が濡れる等、腐食環境が厳しくなっている。写真2に下弦材対空面の雨水が対地面に染みていく状況を示す。

写真1 スラブドレーンからの排水状況

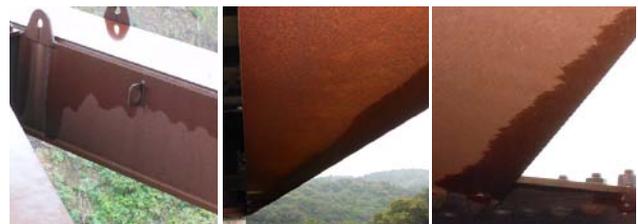
写真2 下弦材対空面の雨水が対地面に染みていく状況

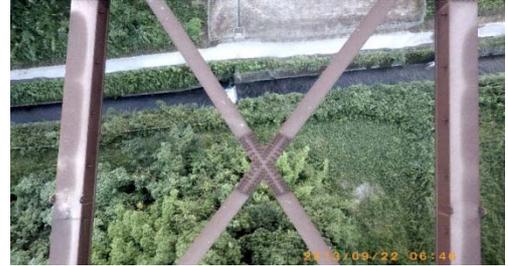
写真3 下弦材対空面の結露

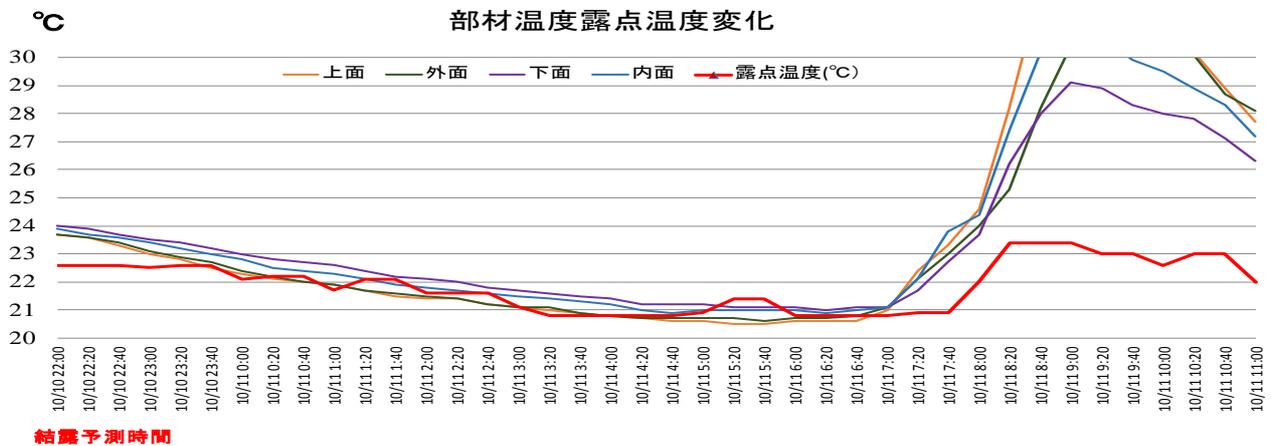
- ・部材温度と露点温度からの予測結果は、観測結果である61日の約1/2しかなかった。原因は測定機器の精度、気象条件、監視精度と想定された。
- ・温度計、湿度計、熱電対などの測定精度から、露点温度を約0.6℃上げると観測と合致した出現率となった。
- ・下弦材における結露の発生し易さは、部材温度から推定すると対空面 \geq 外側面 $>$ 内側面 $>$ 対地面である。
- ・下方にある部材の結露は熱の放射の結果と思われ、構造物中央の竣工部分は結露の発生が主桁より少ない。
- ・隣接する箱桁の下フランジ部材温度よりトラス下弦材の部材温度が低く、トラス桁特有の温度低下がある。

図1 観測結果と予測結果
