高腐食性環境下の無塗装耐候性鋼トラス橋における腐食損傷の要因推定 (その4) —構造部位レベルの腐食性評価—

九州大学大学院 学生会員 ○道野正嗣 フェロー会員 貝沼重信
西日本高速道路エンジニアリング九州(株) 正会員 藤岡靖 正会員 藁科彰 高木真一郎
西日本高速道路(株) 内野雅彦

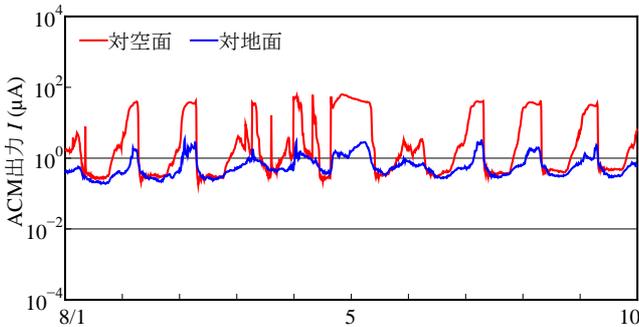
図 2 ACM センサの出力

格点 46 の北側下弦材の対空面と対地面に設置した ACM センサの出力 I の例を図 2 に示す. 図中の黒実線は, 降雨のしきい値 $1\mu\text{A}$, および濡れのしきい値 $0.01\mu\text{A}^4$ を示している. 対地面の I は対空面と比較して小さく, $1\mu\text{A}$ 以上になることはほとんどない. また, 対空面と対地面ともに常時 $0.01\mu\text{A}$ 以上となっている.

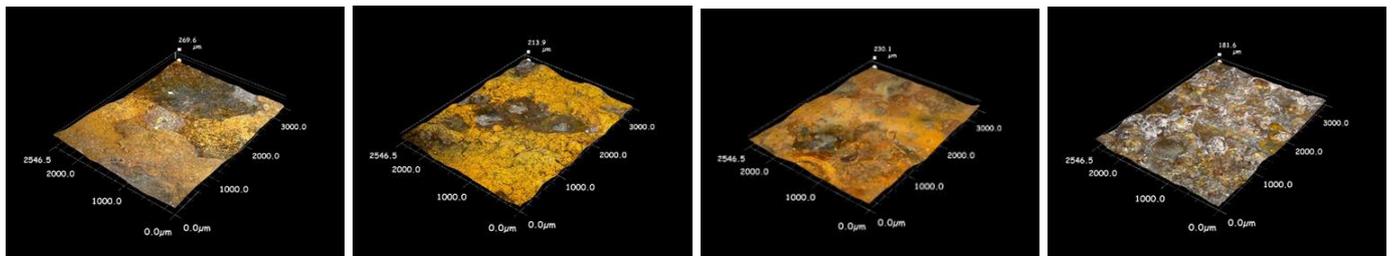
図 3 下弦材における MSP-W の腐食状況

格点 46 における南北の下弦材の対空面と対地面に設置した MSP-W の腐食状況を図 3 に示す. 対空面は対地面に比して表面の凹凸が小さくなっている. これは対空面では雨がかりがあり, 表面の腐食生成物が降雨で流されているためと考えられる. 格点 46 に設置した MSP-W の腐食生成物層の厚さ $t_{r,mean}$, および平均腐食深さ d_{mean} をそれぞれ図 4 および図 5 に示す. 北側の部材の $t_{r,mean}$ と d_{mean} は南側に比べて大きいため, 北側の腐食性は, 南側に比して高いと考えられる.

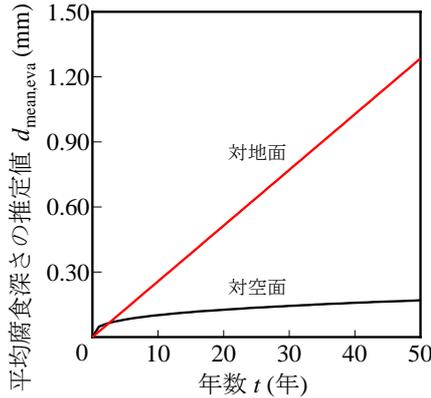
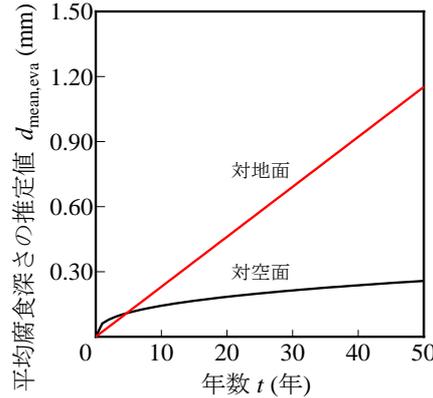
図6 平均腐食深さの経時予測結果

格点 46 における南北の下弦材の対空面と対地面に設置した MSP-W の平均腐食深さ d_{mean} の経時性を図 6 に示す. d_{mean} の経時性は, 飛来塩分量, ACM センサの出力, および構造に基づき, 対空面を滞水かつ飛来塩分の付着・蓄積が無い環境, 対地面を飛来塩分の付着・蓄積がある環境として推定した. 対空面の d_{mean} は初期の数年間に著しく増加するが, その後, 増加率は小さくなる. 一方, 対地面の d_{mean} は, ほぼ線形的に増加し続けると推定されることから, 対地面の腐食性は, 対空面に比して高いと考えられる. 沖縄自動車道の高架橋下 (以下, 許田) ($\text{Lat.}26^\circ32'\text{N}$, $\text{Long.}127^\circ57'\text{E}$) で大気暴露した無塗装耐候性鋼板の平均腐食深さ d_{mean} と, 格点 46 における下弦材の対地面の d_{mean} の推測値を図 7 に示す. 下弦材の対地面における腐食性は, 海岸から約 20m に位置する許田と同程度であると言える.
