さび安定化補助処理された耐候性鋼橋梁のさび性状と外観評価

寒地土木研究所 正会員 佐藤 京  
寒地土木研究所 正会員 角間 恒  
札幌インスペクション 正会員 三上 健  
四電技術コンサルタント 正会員 ○三浦正純

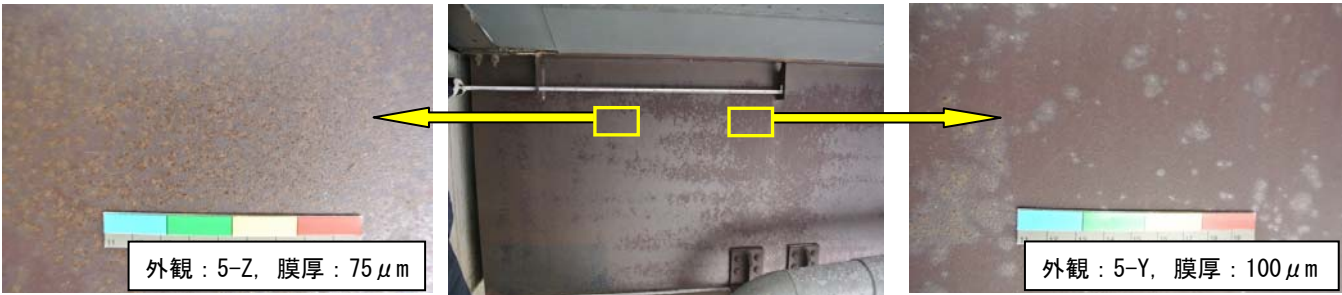
本調査で確認された「さびむら」の一例を図-1（中央）に示す。被膜下からのさびが発生している個所（図-1 左）のほうが、近傍の発生していない個所（図-1 右）よりも膜厚（さび厚）が薄いという結果となっている。これは、初期の膜厚が薄い個所は厚い個所に比べて腐食進行が速いため、早期にさびが目立つようになったものと考えられる。このような施工時のむらに起因した「さびむら」は他にも多数確認された。

図-1 さびむら個所の外観と膜厚（経過 20 年）

施工時に被膜厚さを完全に一定にすることは不可能であり、安定化処理における「さびむら」は、程度の差はあるが必ず発生する事象であることから、腐食速度という観点からの健全性評価においては、表-1 のさび発生面積率（さびむら）は必ずしも考慮することはないと言える。安定化処理の場合も裸仕様の場合と同じ考え方で、発生しているさびの形状から健全性を評価するのが適切と思われる。

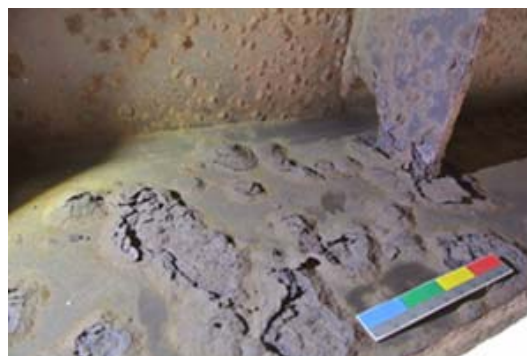
飛来塩分環境が厳しいと思われる橋梁の内桁では、こぶ状に盛り上がったさびの発生が認められた（図-2）。腐食部の周辺は健全な被膜が残存しており、被膜の存在がマクロセルを形成したものであると思われる。

図-2 こぶ状さび（経過 28 年，離岸 5km）

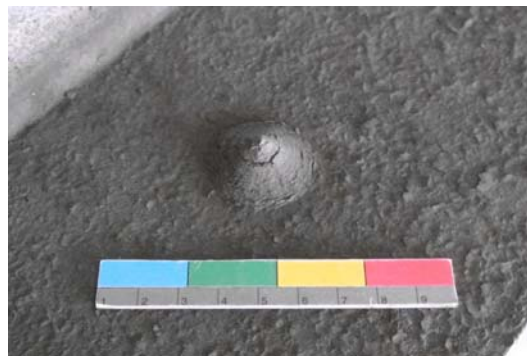
非常に稀な事例であるが、直径 30mm 程度の円錐形のこぶ状さび（図-3）が認められた。さびを除去すると図-4 に示すように減肉状況もきれいな円錐形であり、何らかの理由で腐食起点が形成され、顕著なマクロセル腐食が進行したものと推定される。

図-3 円錐形のさび（経過 37 年，離岸 1km）

こぶ状さびは安定化処理特有のものであり、評価基準に記載しておくことが必須であるが、現行評価（表-1）では直径 25mm で区分している。しかし、直径と腐食減肉との相関は明確ではなく、直径での区分が最適化されていない。また、こぶ状さびの周囲は減肉しておらず、層状さびのように耐荷性に対する判断基準とならず、耐荷力をどのように評価するかは今後の課題である。従って、こぶ状さびは径に関係なく要観察（評点 2）と位置付け、こぶの形状や腐食深さを記録したうえで経過観察し、状況に応じて詳細検討を行うように評価値を設けることが最適と考えられる。

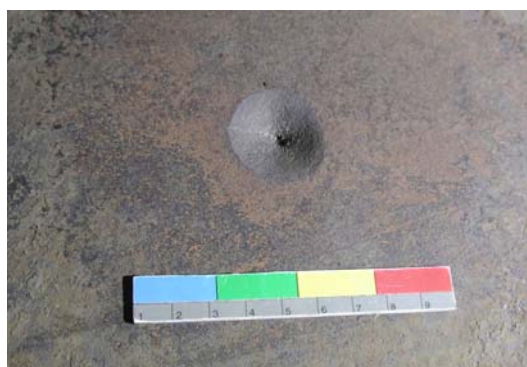
図-4 円錐形さび下の減肉状況

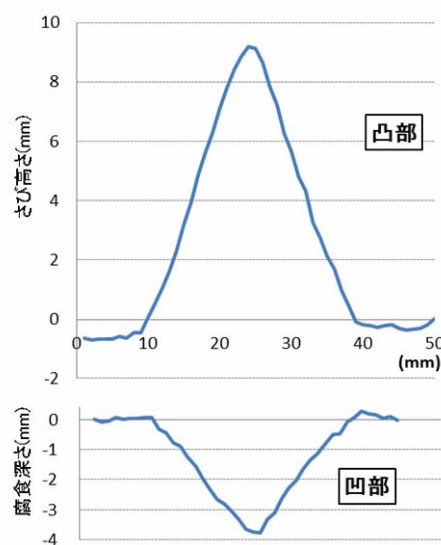
この円錐形さびの 3 次元形状をセイコーウェーブ製 3D Toolbox (eVox-LCG) を用いて測定した。断面形状を図-5 に示す。こぶ状さびの高さ約 9mm に対し腐食深さは約 4mm と、他の調査事例<sup>2)</sup>に比べて非常に大きな減肉であった。これは、こぶの形状の違いによるものと思われ、図-2 に示すような、いびつなこぶ状さびの場合の減肉状況を確認することが必要である。

図-5 円錐形さびの断面形状
