# さび安定化補助処理された耐候性鋼橋梁の詳細調査手法と補修仕様選定に関する調査研究 (その2) 腐食実態と補修計画

松江工業高等専門学校 正会員 ○松崎靖彦, 大屋 誠, 武邊勝道, 広瀬 望  
株式会社三建技術 正会員 三輪宏和  
日鉄住金防蝕株式会社 正会員 今井篤実, 石田和生, 佐野大樹

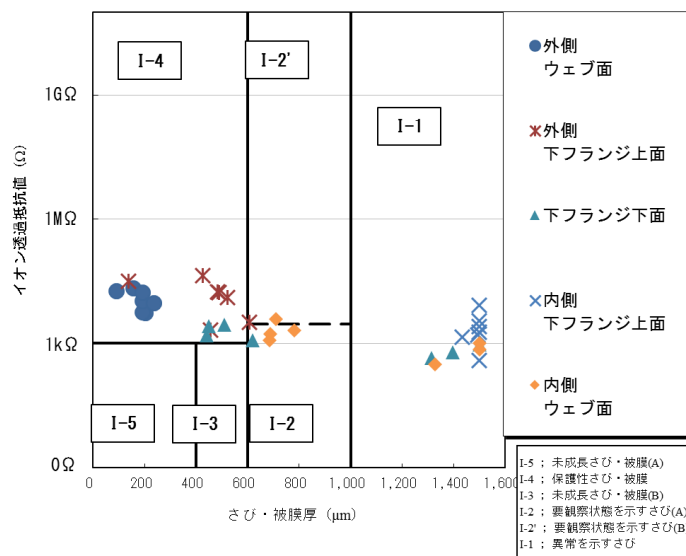
図 2 イオン透過抵抗値とさび・被膜厚の関係

図 1 に RST 法測定位置を示す。G1 桁 A1 側の①～③の測定結果のイオン透過抵抗値とさび・被膜厚の関係を図 2 に示す。図 2 より, 外側(上流側)は良好なさび・被膜状態であるが, 内側(下流側)は, I-1 の異常を示すさびの領域に多くの測定結果が入っている。測定箇所の写真と I 評点の結果を図 3 と図 4 に示す。

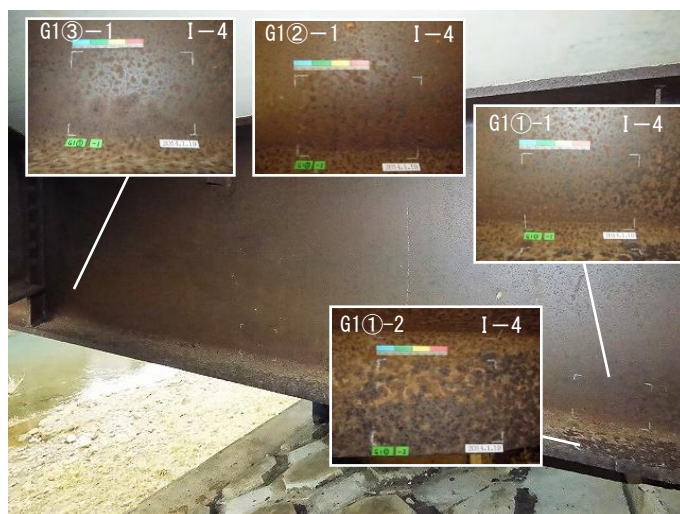
図 3 G1 桁 A1 側外側(上流側)のさびの状態を I 評点

図3は、G1桁A1側外側（上流側）で、被膜が残っており良好な腐食状態である。図4は、G1桁A1側内側（下流側）で、層状剥離さびが確認される。図5は、添接部の高力ボルトと支承部のアンカーボルトのさび除去前と除去後の状態である。添接部の高力ボルトは、さび除去後一様型の形状をしており、ボルト頭・ナットの寸法値より、下里、田井ら<sup>2)</sup>の残存軸力推定手法を用い、90%以上の残存軸力があると推定された。アンカーボルトについては、台形型の形状をしており、長崎県土木部の橋梁補修・補強マニュアル<sup>3)</sup>を参考に、2mm以上の減肉が見られるため、交換、補強等の対策が必要であると判断した。
