さび安定化補助処理された耐候性鋼橋梁の詳細調査手法と補修仕様選定に関する調査研究 (その3) さび層断面の状態分析と元素分布分析

日鉄住金防蝕株式会社 正会員 佐野大樹, 今井篤実, 石田和生
松江工業高等専門学校 正会員 大屋 誠, 武邊勝道, 松崎靖彦, 広瀬 望
株式会社三建技術 正会員 三輪宏和

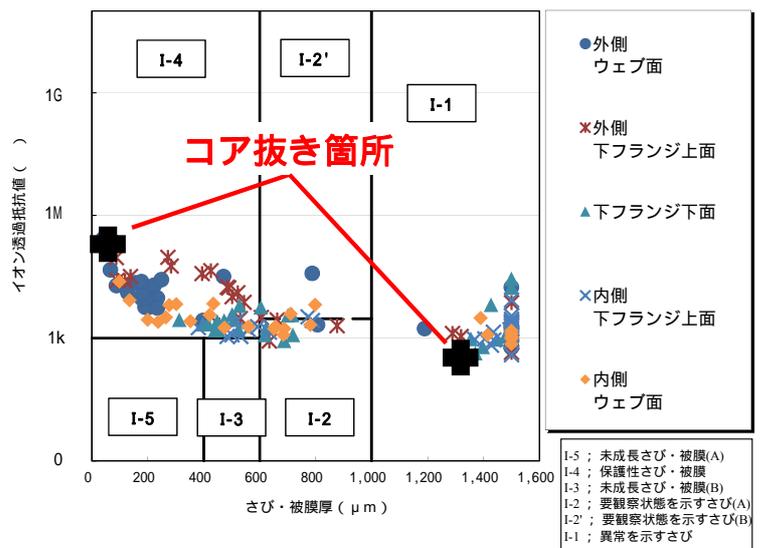
図 1 イオン透過抵抗値とさび・被膜厚の関係

対象橋梁は、島根県益田市の沖田川に架かる、供用から約 28 年が経過した耐候性鋼橋梁 (SMA50AW) であり、さび安定化補助処理が施されている。離岸距離は 800m と海に近く、飛来塩分量はピーク時には 2mdd を超える架設環境にある。この対象橋梁において、コア抜き機を用いてコア材を採取した。コア材の採取箇所には、対象橋梁の中で補修塗装対象となる I 評点 I-1「異常を示すさび」¹⁾ と評価される箇所と I 評点 I-4「保護性さび・被膜」¹⁾ と評価される箇所の中で、被膜が残存している箇所を選定した。対象橋梁の RST 法を用いて腐食診断を行った結果とコア材抜き箇所のイオン透過抵抗値とさび・被膜厚の関係を図 1 に示す。採取したコア材は、樹脂へ埋込研磨を行い、金属顕微鏡を用いてさび層の断面偏光顕微鏡観察を行った。また、さび層中の Cl 分布を観察するため、EPMA カラーマッピング分析を行った。

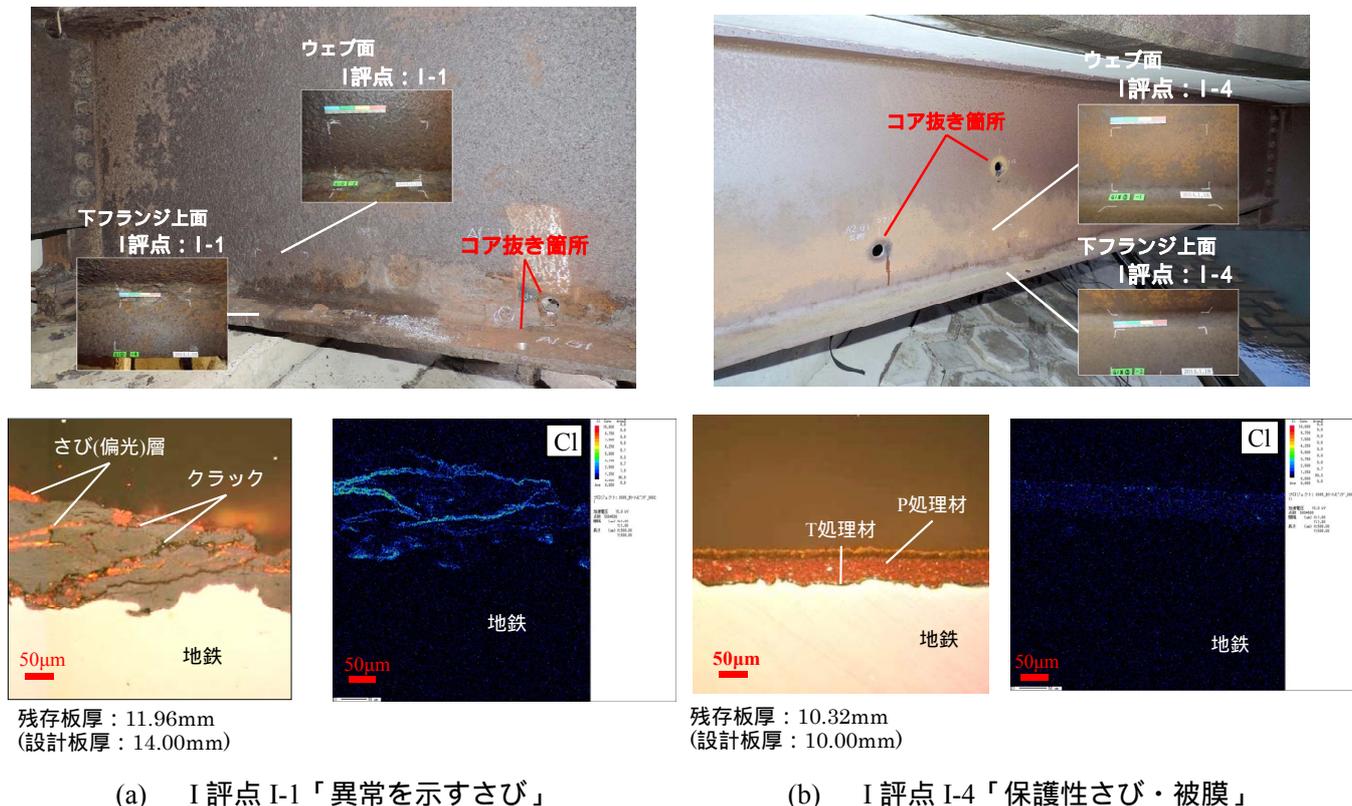
図2 コア材採取箇所近傍外観とさび層断面の分析結果

コア材採取箇所近傍の外観、断面偏光顕微鏡観察結果、EPMA 分析結果を図 2(a), 図 2(b) に示す。図 2(a)では、厚さ 10mm 以上の層状剥離さびが見られ、表面にさび安定化補助処理材 (P+T 処理材) は残存していなかった。残存板厚は、設計板厚 14.00mm に対し、11.96mm であり、腐食が大きいことがわかった。断面偏光顕微鏡観察では、さびの表層には、層状さび剥離の痕跡が見られ、さび層中には、クラックが連続的に横方向に発生していた。また、そのクラック中

にはさび(偏光)層²⁾が存在していた。EPMA分析より、Clは、さび層中にクラックに沿ってさび層中に侵入しており、地鉄界面にも部分的に存在していた。図2(b)では、表面にさび安定化補助処理材(P+T処理材)が残存しており、腐食はしていない。断面偏光顕微鏡観察では、さびの発生は見られず、さび安定化補助処理材(P+T処理材)が連続的に残存していた。EPMA分析より、Clの存在は確認されなかった。

さび安定化補助処理された耐候性鋼橋梁における、I 評点 I-1 のさび層の状態は、裸使用の耐候性鋼橋梁における I 評点 I-1 のさび層の状態と同様の状態にあることがわかった。補修塗装後の品質を向上させるためには、EPMA分析結果より明らかになった地鉄界面に存在するさび層中の塩分を除去する必要がある。よって、前述のようなさび層中に塩分が内在しても施工可能な、裸使用の耐候性鋼橋梁と同様な補修法³⁾が有効であると考えられる。

さび安定化補助処理された耐候性鋼橋梁においても、さび層中に塩分が内在しても施工可能な、裸使用の耐候性鋼橋梁と同様な補修法が有効であると考えられる。
