## 腐食した鋼トラス橋から切り出した格点部の残存耐荷力に関する載荷試験

図-1 対象格点部 (P3d)

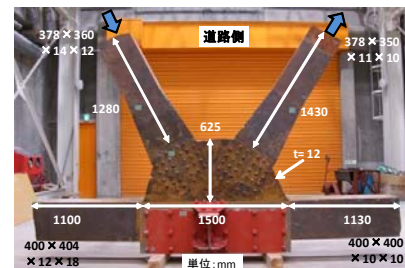
対象とした橋梁は、橋長 407m の鋼 5 径間ゲルバー式下路トラス橋であり、試験対象は上弦材側の格点部である。本橋は、塩害による部材の腐食損傷が著しく、2009 年に新橋の供用開始に合せて撤去された。図-1 に対象とした格点部の塗膜除去後の状況を示す。対象格点部は、塗膜を除去後、レーザー変位計を組み込んだ腐食形状計測装置を用いて腐食量の計測を行った。また、対象格点部のガセットプレート及び斜材から引張試験片 (JIS Z 2241 5 号試験片) をそれぞれ 3 体ずつ製作し、JIS Z 2241 に従い引張試験を実施した。

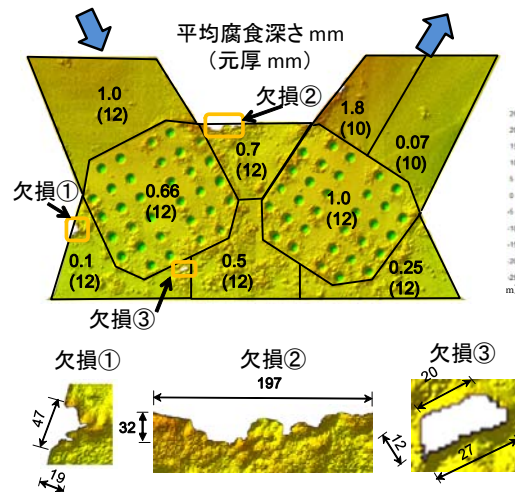
図-3 腐食量計測結果

図-3 にガセットプレート両面の外面における腐食量計測結果を示す。外面側の平滑面からの減肉量を表す平均腐食深さをいくつかのブロックに分けて評価した。特に、道路側では残存板厚が 0 である欠損箇所が 3 箇所あり、著しい腐食が生じていた。なお、腐食量計測は、斜材ウェブ、弦材についても行っているが、ここでは省略する。また、ガセットプレートの内面側については計測中であるが、外面側と比較して腐食は著しい状況にある。

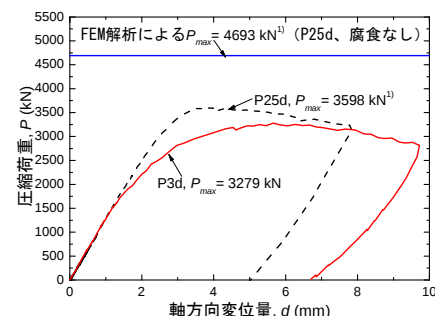
図-4 荷重載荷位置の荷重-変位曲線

図-4 に荷重載荷位置の荷重-斜材軸方向変位曲線を示す。同図には、同じ諸元の P25d の試験結果<sup>1)</sup>も併記している。載荷初期の勾配は両試験体ともにほとんど同じで、ガセットプレートの降伏耐荷力付近の荷重までは概ね線形性が保たれているが、約 1500kN を超えると P3d の傾きの方が小さくなる傾向にある。P25d の最大荷重は約 3598kN、その時の変位は約 3.9mm であったが、P3d ではそれぞれ、約 3279kN、約 5.7mm であった。両者の最大荷重を比較すると、3 箇所の欠損が大きく影響していると考えられる P3d の方が約 9%小さい。また、両者ともに、最大荷重以降は荷重が徐々に下がっていくものの、急激な耐荷力の減少は観察されなかった。その後、ある程度変位が進んだ段階で除荷を実施した。なお、同じ諸元で腐食欠損がないと仮定した場合のシェル要素による弾塑性 FEM による解析結果 ( $\sigma_y = 255\text{N/mm}^2$ )<sup>1)</sup>によれば、最大荷重は 4693kN であり、P25d では 23%、P3d では 30%の耐荷力の低下となっている。

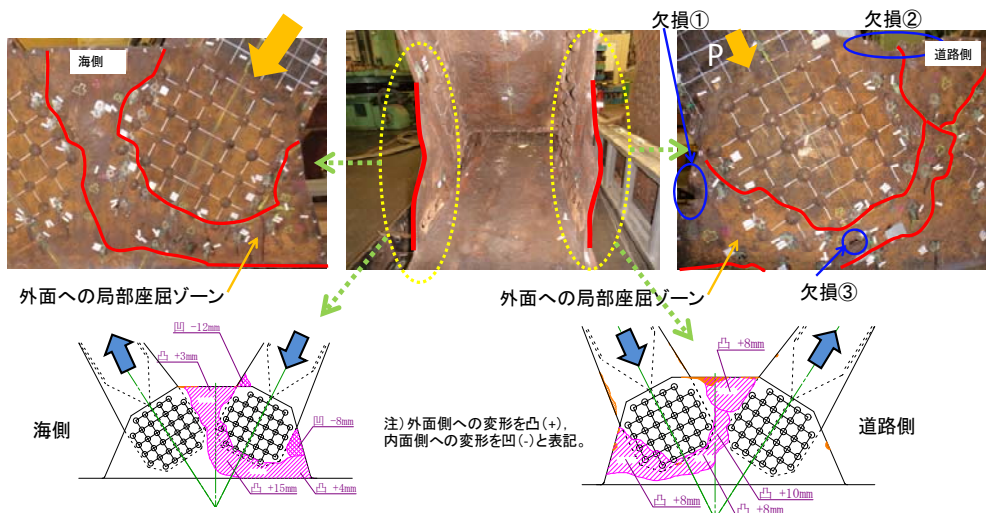
図-5 試験後の試験体の変形状態

図-5 に試験後の両試験体の変形状態を示す。ガセットプレートの斜材先端部において外面に向かって面外変形が見られ、ガセットプレートの外側自由端でも非対称であるが面外変形が発生しており、これらのガセットプレートの変形の進行に伴い耐荷力が失われたものと考えられる。前者のガセットプレート斜材先端部における局部座屈ゾーンは両面に生じており、最大で約 15mm の面外変位が生じている。後者のガセットプレート外側自由端の面外変形は、道路側・海側ともに、同じ方向に向かって生じており、ガセットプレートが全体的に片側に平行移動するように変形していることがわかる。
