## き裂形状の三次元データ可視化により情報共有された鋼橋補修工事事例

高田機工(株) 正会員 ○永木 勇人、鷹羽 新二、非会員 二葉 悟

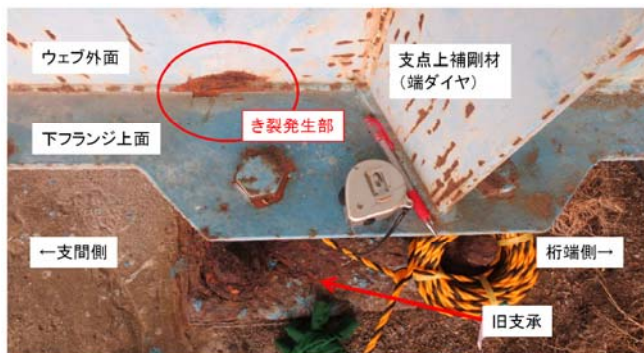
a) 疲労き裂発生部 周辺

本橋は図1に示すように、1971年に竣工した鋼単純合成箱桁(斜角右70°、橋長63.2m)である。疲労き裂は写真1に示すように左岸支承ソールプレート支間側直上にある上下フランジとウェブの溶接部に発生していた。なお、左岸ピボット固定支承は経年劣化で回転機能を失っており、溶接部に過大な繰り返し応力を発生させたことがき裂発生の原因と考えられた。

写真1 疲労き裂発生箇所の補修前詳細

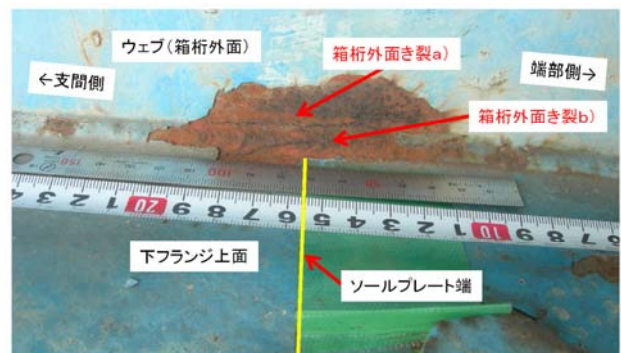
b) 疲労き裂発生部 詳細

これらの調査の結果、写真1b)および図2に示すように表面の最大き裂長さは155mmで、下フランジ上面に進展した箱桁外面き裂a)や、下フランジ溶接止端部から溶接部中央に進展した箱桁外面き裂b)が確認され、特に後者の場合、ルートき裂による下フランジへの内部き裂進展が危惧された。

き裂の形状および寸法を前項の方法で確定後、き裂除去作業を行った。除去作業は超硬バーを用い、き裂およびその近傍の溶着金属・母材を切削し、ウェブにストップホール（φ25）を作成した。また、き裂の完全除去を確認するため、目視だけでなく磁粉探傷試験およびマクロ試験を行い、微細なき裂の有無を確認しながら作業した。

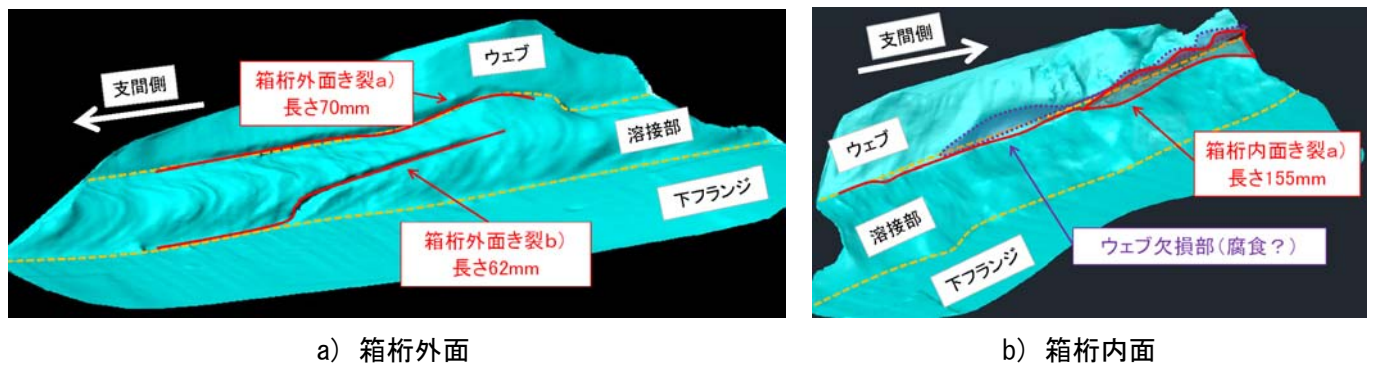
き裂長さは目視で最大100mmほどであり、疲労き裂進展が加速期であると判断されたため、磁粉探傷試験およびレプリカ法を用い、き裂性状の詳細調査を行った。レプリカ法にはき裂内部まで浸透し転写する速硬化性の2液性シリコンを使用した。転写したレプリカは現場から持ち帰り、レーザースキャン技術を用いて三次元計測を行った。図2に示すように三次元CADデータを作成し、仮想的にき裂形状を「見える化」した。これにより、設計、技術、現場作業の各部門が統一したイメージのもとで、補修作業を進行させることができた。

図2 三次元データ可視化によるき裂の形状表現

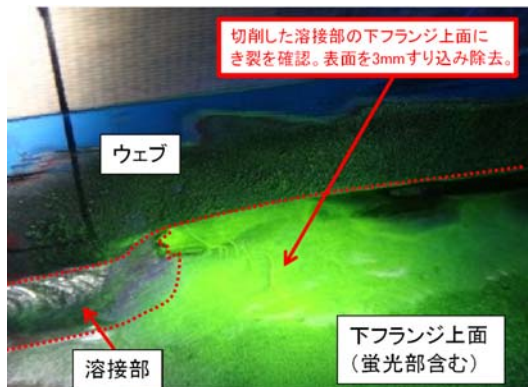
写真2に示すように箱桁外面き裂b)の溶接部を除去したところ、下フランジ上面にき裂が確認されたため、下フランジ鋼材部に対して、さらに深さ3mmのすり鉢状の切削を行った。また、マクロ試験より、溶接部は竣工図面では脚長6mmすみ肉溶接であったが、写真3に示すように部分溶け込み溶接（板厚13mm、K形開先深さ4mm）であることを確認し、ストップホール部のルートフェイス部からき裂が発生していないことを確認した。

写真2 下フランジに進展した内部き裂

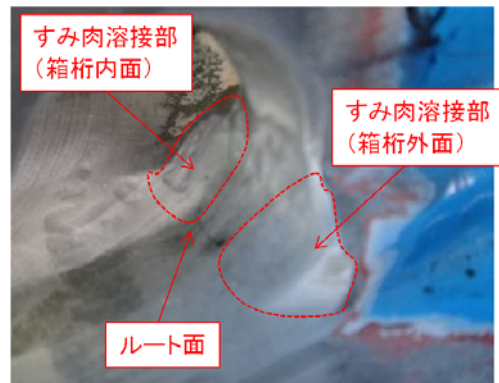
写真3 ストップホール部のルートフェイス

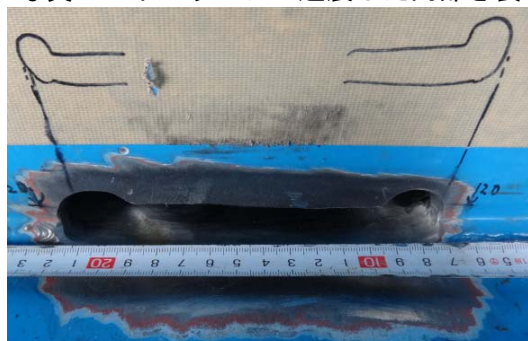
写真4 き裂除去全景

写真4にき裂除去後の全景を示す。き裂除去後は、写真5に示すように補強部材を高力ボルトで摩擦接合した。なお、補強部材にはソールプレート端部直上に補剛材を追加し、局部応力の低減を図った。

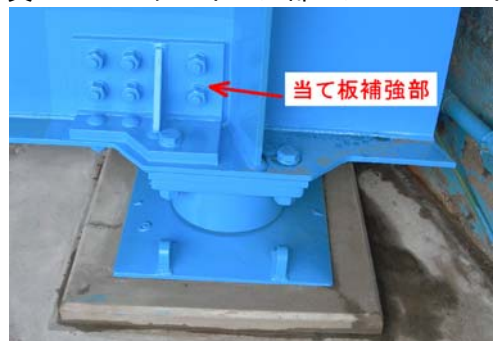
写真5 補強部材取り付け状況
