海岸線区の護岸壁変状対策について

J R 東日本	新潟土木技術センター	正会員	○伊藤 大輔
J R 東日本	新潟土木技術センター		小島 隆広
J R 東日本	新潟土木技術センター		金子 建児
J R 東日本	新潟土木技術センター		早川 則夫

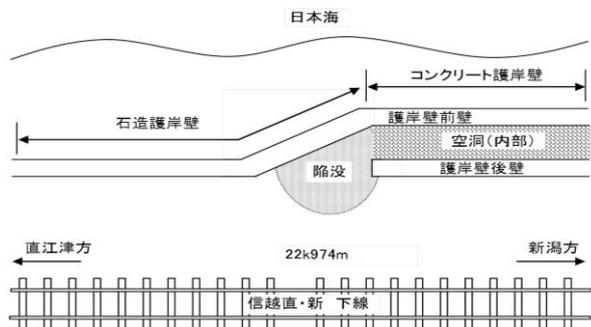
図-1. 当該箇所平面図

当該箇所は護岸壁のカサ上げ増設により前後二重に海岸護岸壁が施工されており、陥没は二重区間の端部において発生した(図-1)。陥没の規模は線路並行方向 2.5m、線路直角方向 3.2m、深さ 4.0m であり(図-2)、陥没穴奥には前側護岸壁背面と後側護岸壁基礎との間が吸出しを受け、延長約 20.0m、幅 0.6m、深さ 5.0m の空洞が発生していた(図-3)。

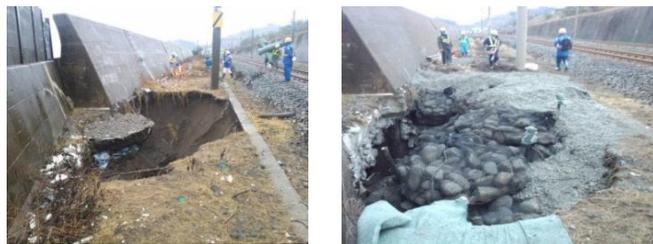
陥没箇所は下り線軌道中心から陥没端部まで 3.5m、規模は線路並行方向 9.0m、線路直角方向 3.5m、深さは 5.0m であった(図-5)。

図-5. 陥没発生状況(左)発生時、(右)埋戻し時

2.2. 応急対策工

線路外であったが路盤の流出が懸念されたため列車抑止にて緊急埋戻しを行った。護岸倒壊対策として護岸壁背面の陥没箇所へ吸出し防止シートを設置し、埋め戻し(フィルターユニット 50 袋)を行って列車抑止を解除した。線路下空洞探索機を用いた空洞探索および強制振動を実施し、路盤に異常の無いことを確認した。恒久対策工を終えるまで固定警備と45k/mの徐行運転を実施した。
