## 樋門等河川構造物周辺堤防の空洞・緩み等に係る詳細点検結果の整理

土木研究所 正会員 ○石原 雅規, 平林 学

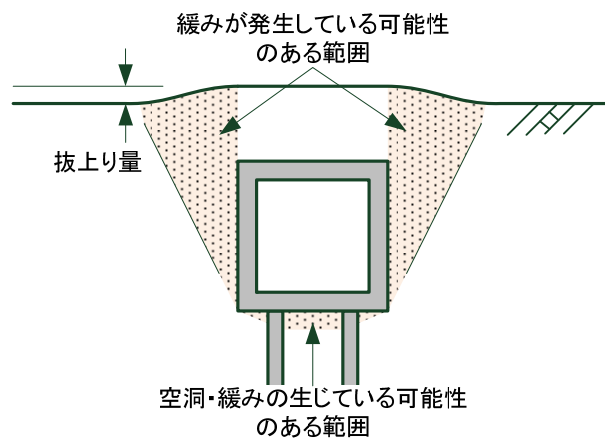
図-1 構造物周辺堤防の空洞・緩みの代表的な位置

**2. 整理対象とした点検結果** 函体回りの空洞や緩みとしては、図-2 に示す位置が代表的である。杭によって支持された函体の基礎地盤が沈下するときに、函体は沈下に追随しないために、函体脇や函体底面に空洞や緩みが生じると考えられる。基礎地盤の沈下としては、粘性土地盤の圧密沈下や砂質地盤の液状化に伴う沈下が考えられる。一方で、近年多く作られている柔構造樋門においては、基礎地盤の沈下に構造物が追随するため空洞や緩みは生じにくいと考えられる。

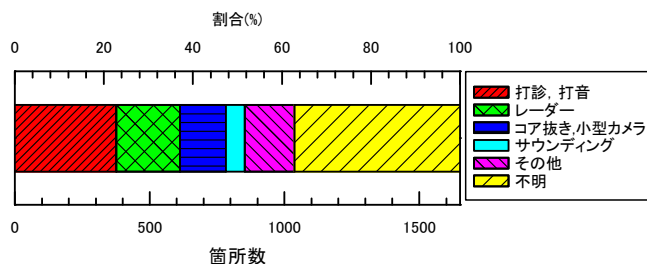
図-2 函体回りの空洞・緩みの調査方法

函体回りの空洞や緩みを調べた 1,445 箇所の調査方法を図-1 に示す。函体回りの空洞や緩みを調査した箇所数よりも多いのは、1 箇所で複数の方法を実施している場合には、それぞれの方法で 1 箇所ずつ集計したためである。方法の中で、2 割強を占める打音・打診では、コンクリート部材の構造によっては、空洞や緩みが見つけにくい場合もあることが想定される。現場では構造物に合わせ適切に手法を選択していると推測するものの、以下の整理では、レーダー、コア抜き・小型カメラ、サウンディングによって確認した 365 箇所を対象とした。

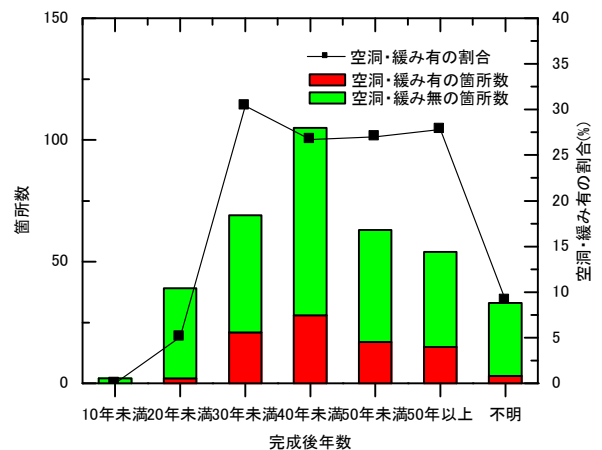
図-3 完成後年数ごとの箇所数及び空洞・緩み有の割合

**3. 函体回りの空洞・緩みの割合** 365 箇所の空洞・緩みの有無と完成後年数（平成 26 年 3 月 1 日時点）による区分ごとの箇所数、空洞・緩み有の割合を図-3 に示す。箇所数は 30 年以上 40 年未満が 105 箇所と最多であり、10 年未満は 2 箇所と少ない。柔構造樋門では空洞や緩みが生じ辛いと考えられることから、点検対象から外されているものが多い可能性がある。空洞・緩み有の割合は、完成後年数が 20 年以上の箇所において、27%～30%程度の高い割合で推移している。経年的に空洞・緩みが進捗することを示唆するものと考えられる。完成後年数が 20 年以上で割合がほぼ一定となっていることについては、これまでグラウト注入等の補修を実施してきている影響が考えられる。このような結果から、完成後 20 年以上経過した施設については、詳細点検を特に注意して実施すべきと考えられる。ただし、実際の点検においては、基礎形式（杭基礎、柔構造）、抜け上りの大きさやその進行の速さ、その他損傷の状況からレーダーやコア抜き等の調査の実施を判断していることもあるため、今回整理対象とした点検結果が必ずしも樋門全体の実態を代表していない。

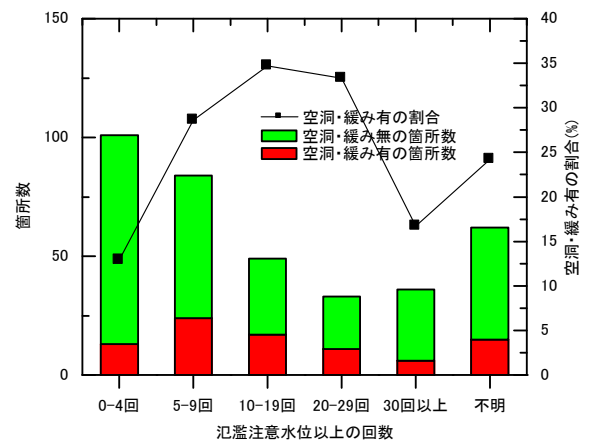
図-4 氾濫注意水位以上の洪水を経験した回数ごとの箇所数及び空洞・緩み有の割合

次に、氾濫注意水位以上の洪水を経験した回数によって整理した結果を図-4 に示す。5 回以上から 29 回までの空洞・緩み有の割合は 30% と高い値となっている。洪水外力が繰返し作用することにより空洞・緩みが進行する可能性を示唆するものとも考えられる。しかし、洪水経験回数と完成後年数は関連の高い指標であり、完成後年数が大きく影響し図-3 の結果となったことも考えられるため、今後詳細な分析が必要である。

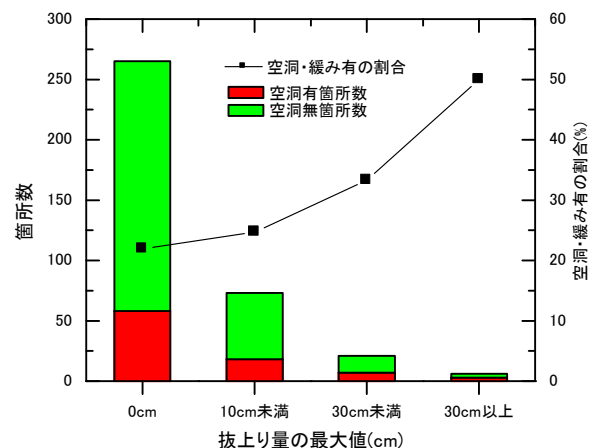
図-5 抜上り量ごとの箇所数と及び空洞・緩み有の割合

図-5 は、抜上り量との関係を整理した結果である。抜上り量が大きくなるにつれ箇所数が少なくなるため、空洞・緩み有の割合の信頼性は低下していくが、抜上り量に応じて空洞・緩み有の割合が増加する傾向が確認できる。抜上り量は目視点検で把握でき、コア抜きやサウンディング等のより詳細な調査を実施するかどうかの判断指標として有効であると考えられる。図-5 の抜上り量は、天端と小段の抜上り量のうち大きな値である。天端と小段の抜上り量の関係は、両方が 0 の場合といずれかが 0 の場合、天端と小段の抜上り量がほぼ 1:1 に対応している場合の 3 つに分類できる。このように分類できるのは、維持補修で不陸整正を行った結果であると考えられる。抜上り量 0 cm における空洞・緩み有の割合が約 20% と大きな値となっているのは、維持補修の結果の可能性が考えられる。目視点検をより有効なものとするためには、不陸整正を実施する際に実施時期と不陸整正量（不陸整正時の）を記録しておくことも必要であろう。
