## 傾斜計による擁壁の変状計測の試み

## 1. はじめに

## 3. 設置状況

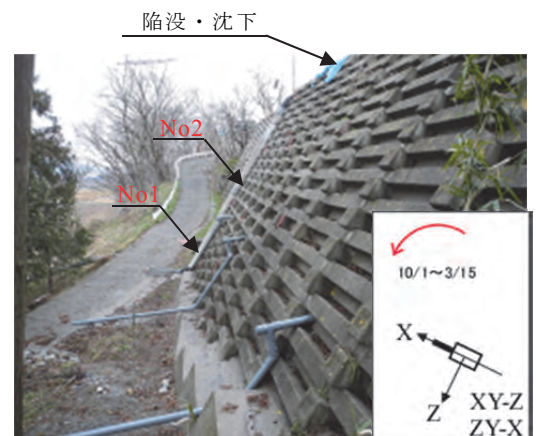
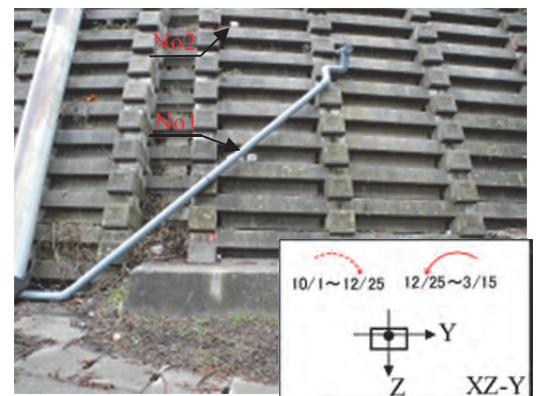
図 2 傾斜計の設置位置

計測を行ったのは, 2012 年頃より路面の沈下や擁壁の変形が続く道路盛土の井桁擁壁である. 最も新しい沈下は 2014/6 月末に発生しており, 傾斜計は, この変動発生後の 2014/10 月に設置した. 設置位置は, 図 2 に示す井桁擁壁の中段および下段である. なお, 最初に設置したのは No2 傾斜計であり, No1 はその後の, 水抜きボーリング実施中 (12/17~12/28) の 12/25 に追加した. なお, 本変状に対しては, 既にパイプ歪計や光波測量による変位監視が実施されており, 傾斜計もその一環として設置した. 計測したデータは, 盛り土直下の受信機へと無線で送り, これを 3G 通信により東京のデータベースに転送後, 松本 (長野県)、東京および鳥取の 3 カ所で Web 監視を行った.

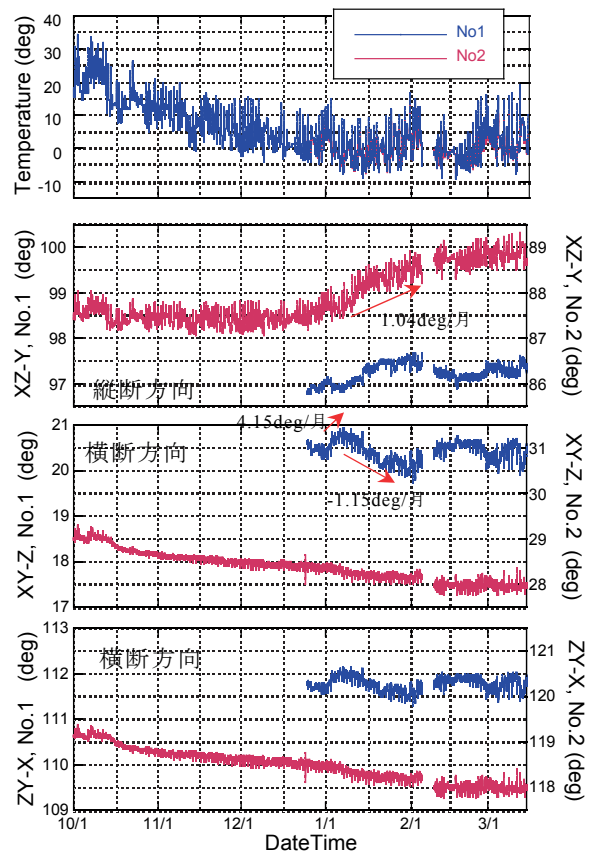
図3 傾斜角の経時変化

図3は、No1 および No2 の 2013/10/1～2014/3/15 間の計測データである。結果は各軸の傾斜角で表している。なお、気温による日変動や季節変動の影響は考慮していない。

最初に設置した No2(図中赤線)の動きからは、擁壁が傾斜計設置時から変動を続けていることがわかる。設置時から 12/25 までの変動量は、横断方向で $-0.73^{\circ}$ 、縦断方向で $-0.30^{\circ}$ である。これを擁壁の動きとして考えると、横断方向(XY-Z, ZY-X)は左回転、縦断方向(XZ-Y)は擁壁正面からみて右回転である。つまり、6月末の路面沈下発生後に一見落ちついたと見えた変状が、実際には進行中であったことを示している。傾斜計による計測結果には現れていないが、10/末にパイプ歪み計で累積変動を計測しており、これからも変動中であることが確認されている。

一方、12月の水抜きボーリング施工中に法尻近くのコンクリート桁に亀裂が発見されたため、No1 傾斜計を追加した。この工事を境に、No1, No2 傾斜計ともに、縦断方向(XZ-Y)が、それまでの右回転から左回転に変化する。12/25～2/10までの総変動量は $1.25^{\circ}$ に達し、傾斜計を設置した桁の長さを1.6m、いずれかの片側を起点とすると、もう一方の端は2～3cm傾いたことになる。

しかし、この大きさに相当する変位や変形、あるいは亀裂は見つかっていない。これに対し、横断方向(XY-Z, ZY-X)の変動をみると、下段のNo1は減少と増加を繰り返しながらも2/10までに $-0.58^{\circ}$ 変化した。また中段のNo2は、それに比べると変動は小さいものの低下は続いており、2/10までの変動量は $-0.43^{\circ}$ に達した。No1, No2 の変動時期は完全に一致する訳ではないが、ほぼ相前後する形で進行していることから、変動量の違いは設置位置の違いによるもので、変動そのものは擁壁全体に及ぶものとみられる。各傾斜計のコンクリート土台からの比高差は、No1 が1.0m, No2 では3mほどである。単純に土台を固定端とすると、No1 は約1cm, No2 は約2cm以上も前に出たことになり、現象としては転倒ないし孕み出しが想定される。井桁擁壁の構造上、変形箇所の直接確認は難しいが、コンクリート桁に生じた亀裂はこのよう全体的な動きの過程で局所的な応力集中によって生じたものとみられる。なお、1月はじめから、水位は水抜きボーリング施工の効果で約1.2m低下している。また2/10以後は、横断、縦断方向ともに変動量は小さくなり、現在(4月)に至っている。MEMS 加速度センサによる傾斜計から得られたこのような変動は、その大きさはともかく、パイプ歪計や光波測量による変位計測結果ともほぼ一致している。
