## トンネルインバート設置区間の供用後における盤膨れと地質

(株)大林組 上信越佐久トンネル工事事務所 正会員 ○下村哲雄 正会員 北岡治  
 東日本高速道路(株)関東支社 佐久管理事務所 正会員 中野清人 天野淨行  
 (株)ネクスコ東日本エンジニアリング 高橋孝二

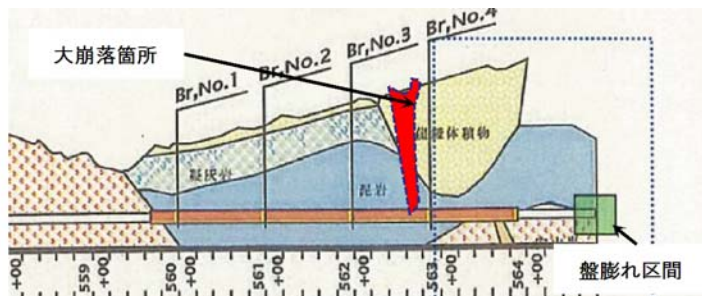
図1 地質縦断面図

図1に示すように、変状箇所は堅固な安山岩と脆弱な泥岩・凝灰岩互層の層境に位置する。建設時に土被り130mの大崩落を起こした箇所から、長野側(東側)に200m程度離れている。

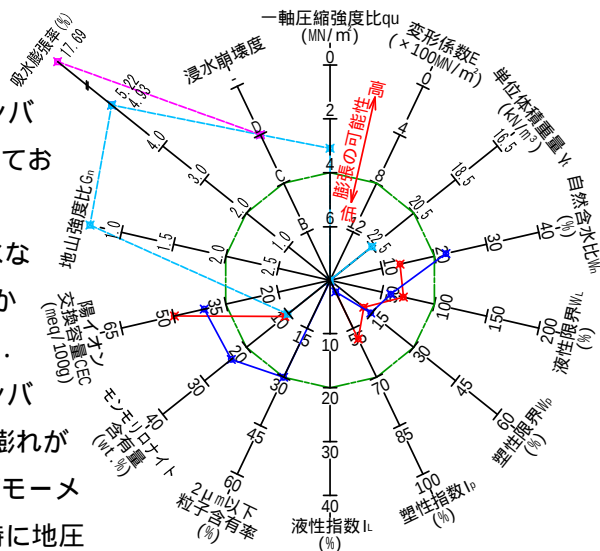
図2 土質試験結果

図2は、平成22年の調査時と平成25年の施工に行った土質試験結果を、地山の膨張性を示す指標に基づき評価したダイヤグラムである。膨張性指標は、こ

れまでに提案されている様々な文献を参考に設定した。土質試料は盤膨れの顕著な箇所の泥岩であり、浸水崩壊度(=D)、吸水膨張率(=最大17.69%)、地山強度比(=0.7)で膨張性指標を大きく超え、一軸圧縮強度、陽イオン交換容量CEC、モンモリロナイト含有量、自然含水比においても指標を上回った。

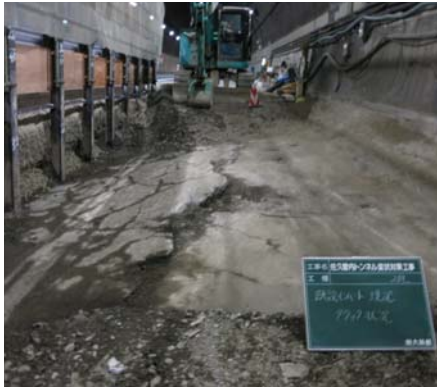
図3 インバート破壊状況写真

平成22年に最大5cmの路面隆起が確認され、その後も年間22.7mmの隆起が進行した。図3と図4に示すように、既設インバートは斜め45°のせん断クラックが貫通して10cmの段差が生じており、また覆工にも多数のクラックが確認された。

膨張性を呈する泥岩に上流側から中央排水を通して集まる湧水などが供給されインバート下の地山が強度低下を起こし、長時間かけて塑性厚が増加してインバートが損傷したことが原因である。変状箇所は、建設時に大きな変位が発生したため、最終的にインバート閉合して変位を収めた箇所である。それにもかかわらず盤膨れが進行している点や、コンクリート強度発現中に耐力以上の曲げモーメントが作用していることから、コンクリート打設直後の若材齢時に地圧により潜在的な分離面が形成されていたと推定した。
