## 和泉層群切土のり面の変状要因について

西日本高速道路(株) 四国支社 正会員 内田純二 非会員 江川元幾 非会員 紙田直充  
西日本高速道路(株) 四国支社 徳島高速道路事務所 非会員 和田信良

H25年9月4日に襲来した台風17号の降雨に伴い高松自動車道(鳴門IC～板野IC), KP106.2(大麻地区)の下り線切土のり面の一部(東のり面)が変状した(図-1). この変状に伴い9月4日午前7時から11日午前7時まで通行止めとなりお客様に多大なご迷惑をお掛けすることになった. 台風による降雨は, 板野ICで連続降雨307.5mm, 時間最大87mmを記録し時間降雨はH14年7月に供用して以来の最大値となった.

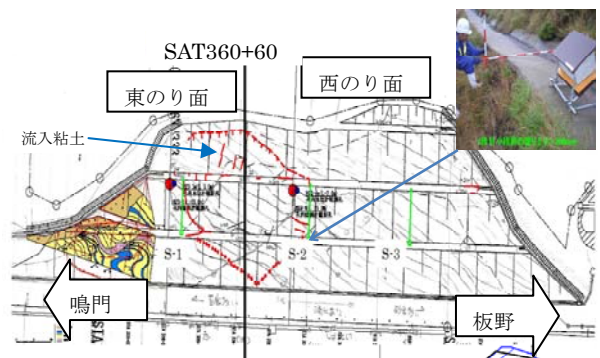
図-1 変状東のり面 平面図

変状が発生した当日は図-1, 2に示す伸縮計S-2のデータに異常値を示す連絡を受け, 現地調査したところ東のり面(3段)全面にクラックを確認した. 下から1～3段の範囲に幅30m, 長さ30m, 深さ4mの規模で変状し, 最大で20cmの地表変位を確認した. 変状直後は切土最下段の水路に湧水が大量に確認されており, 流域面積が小さいことを考慮すると, のり面の背後からの雨水の侵入が影響している可能性が否定できない(写真-2).

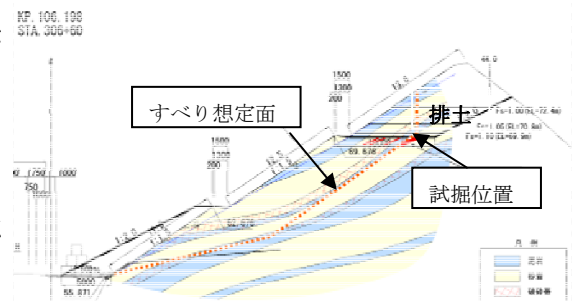
図-2 横断図 (STA306+60)

当該切土のり面は, 建設時および供用後も変状を繰返し, 鉄筋補強土工や緩勾配(1:1.5)の対策を行っている. 確実な対応を検討するにあたって図-2に示す, すべり想定面を試掘・確認した(写真-1).

- ① 図-2 に示すようにすべり想定面を試掘した結果、破碎され粘土化した泥岩とキレツの発達した砂岩が確認され、想定したすべり面位置と一致した(写真-1)。
- ② 図-1 に示すように変状発生直後に地表クラックにあった流入粘土が試掘箇所(写真-1)でも確認された。キレツの発達した砂岩と粘土化した泥岩のため雨水が浸透しやすく地下水位が上昇しやすい地質構造であった。
- ③ 写真-2 に示すように変状直後、切土のり面下部の湧水が異常に多いことから後背地を現地踏査した結果、流域区域外の平坦部から侵入した雨水が地層傾斜(本線へ流れ盤)に沿って当該のり面に供給されたと考えられる(図-3)。
- ④ 西のり面で実施したボーリング試料(GL0.5m の砂岩, GL19m の泥岩)を用いてX線回折を行った。図-4 に示すように、膨潤性粘土鉱物のスメクタイトを確認、熱水変質作用による内部摩擦角の低下が考えられる。

図-2, 5 に示すように東のり面の緊急対策は確実かつ早期に安定性を確保できる、排土+押え盛土工法を行い通行止め期間の短縮を図った。なお降雨の影響を軽減するため切土のり面全面にシート養生を施工した。

図-2 に示すように試掘により確認されたすべり面、既存ボーリングのボアホールカメラと切土のり面露頭の地層傾斜からすべり勾配を求め、安全が確保できる排土範囲(3段のり面排土)を決定した。
