## 平成 25 年 8 月島根県西部豪雨による江津市の土石流災害

松江工業高等専門学校 正会員 ○河原莊一郎

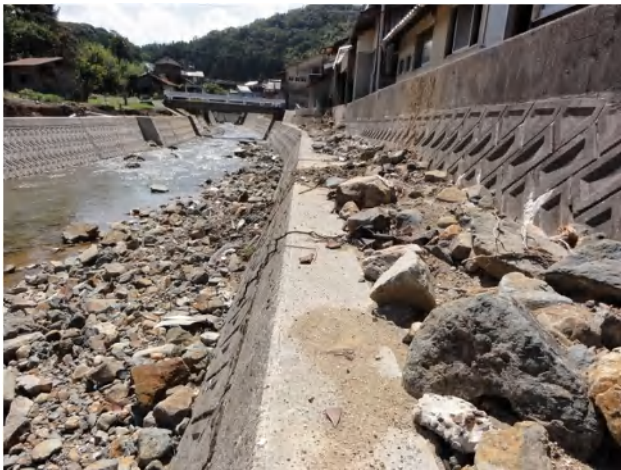
写真 1 は、敬川の支流の目田川における土石流発生状況である。上流からの左側写真では、多量の礫石が護岸に堆積している。下流からの右側写真では、越流による洗掘が発生している。

写真 1(a) 目田川における土石流(上流から)

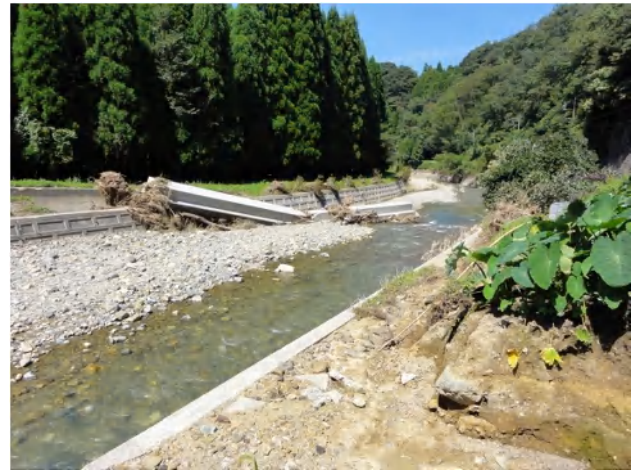
写真 2 は、目田川との合流地点より約 1 km 上流の敬川に架かっていた橋桁の流失状況である。撮影場所は橋が元あった場所である。コンクリート製橋桁が洪水流によって流されて反転しており、堤防を越える流量が橋桁に激しく衝突したものと推察できる。

写真 2 敬川上流の橋桁流失

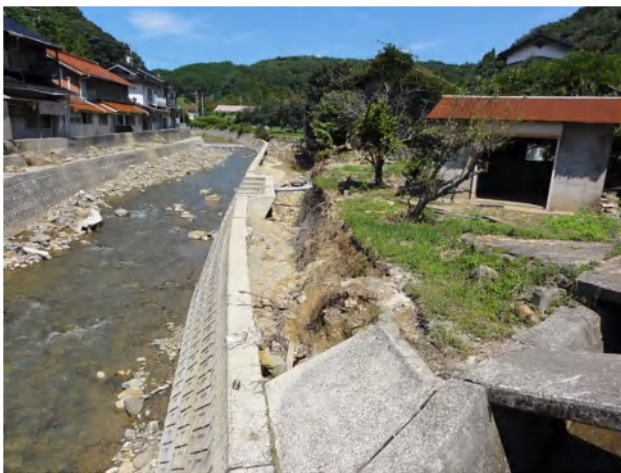
写真 1(b) 目田川における土石流(下流から)

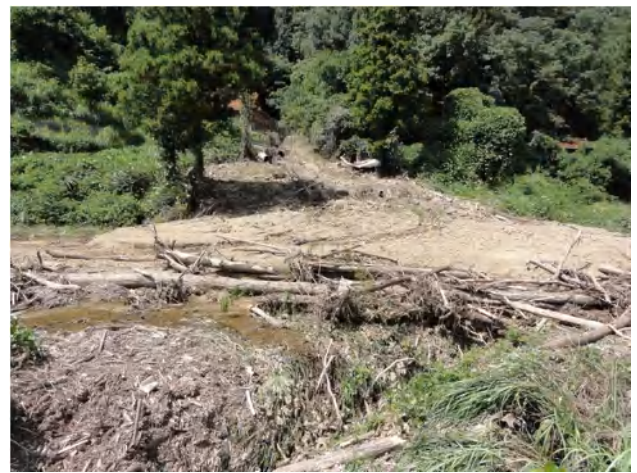
写真 3 は、さらに上流部の上舞立地区における土

写真 3 上舞立地区の土石流

石流の発生状況である。谷からの砂礫に倒木が混在した土石流が水田を埋めている。

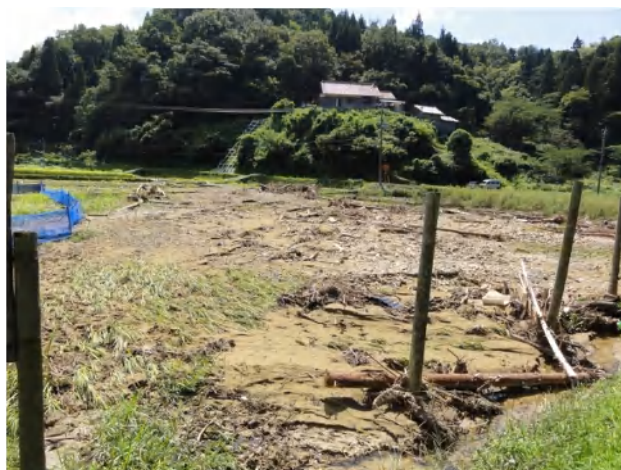
写真 4 は、敬川最上流部の井沢川における土石流発生状況である。砂が広大な水田を浅く覆っている。

写真 4 井沢川の土石流

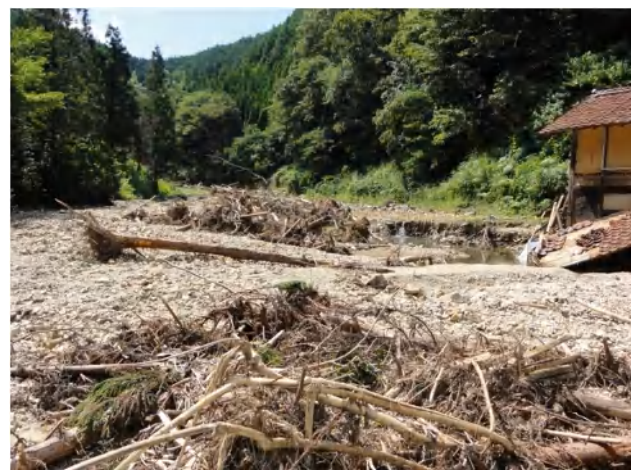
写真 5 は、井沢川とは異なる名も無いような小川で発生した土石流の状況を下流側から撮影したものである。写真 4 とは様子が異なり、多量の倒木混じ

りの礫石が、急遷点から離れた水田まで到達している。住家が倒壊しており、土石流の威力の凄まじさが窺える。

写真 5 清見町における土石流
