上越線に存在する巨大岩塊の対策に向けたモニタリングおよび調査・解析結果について

ジェイアール東日本コンサルタンツ (株)	正会員	○清水 保
JR 東日本 高崎土木技術センター	正会員	鴨志田 祥子
JR 東日本 高崎支社	正会員	内田 雅人
ジェイアール東日本コンサルタンツ (株)	正会員	逸見 研二

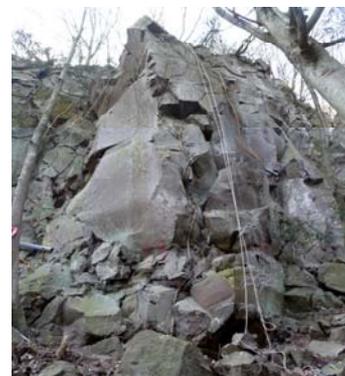
図 - 1 巨大岩塊全景

JR 東日本の上越線は山間部の山裾を縫うように線路が敷設されている区間が多く、津久田・岩本駅間においては、1977年3月には急行「佐渡3号」が線路上部の崖から落下していた約30tの巨石に衝突し、4両が脱線するという事故が発生した。JR 東日本高崎支社では事故発生箇所から205m 起点側(109k450m 付近)に存在する巨大な岩塊(13m×6m×4m)を対象に、進行性の確認や対策工実施までの間の詳細なモニタリングを目的として、「変位計による挙動監視」と「常時微動による計測」により巨大岩塊の挙動監視を行ってきている¹⁾。本件では、計測開始から3年半の計測データを蓄積したことにより確認された傾向を示すとともに、対策工に向けた調査・解析結果や対策工法について報告する。

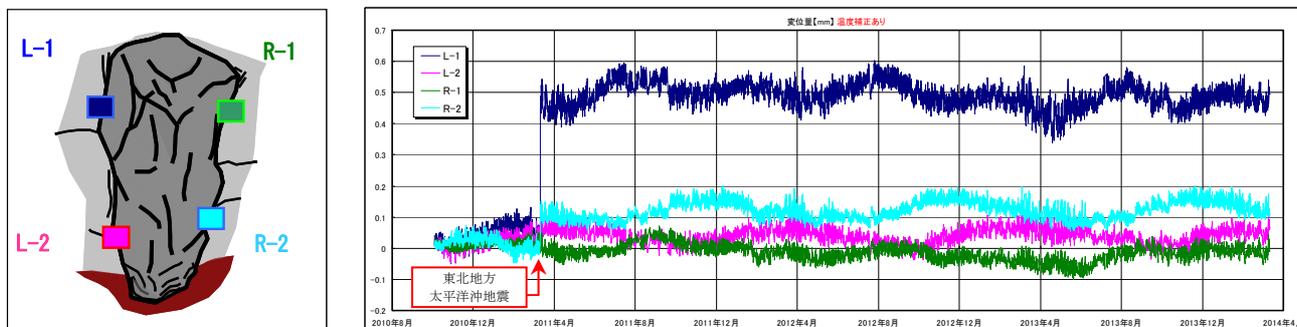
図 - 2 温度補正後の変位計測結果(2010年10月~2014年3月)

巨大岩塊の4箇所について防水性変位計(差動トランス型)により測定を行った静的な変位の結果(温度補正後)を、モニタリング開始時2010年10月から2014年3月までの期間について図-2に示す。この図はプラス側の変動を割れ目が開く方向に、マイナス側は閉じる方向で表している。

この結果よりL-2(左下)とR-1(右上)は、ほぼ変動なく推移していることがわかる。一方、15ヶ月の計測データでは右肩上がりの傾向を示していたR-2(右下)や東北地方太平洋沖地震時に0.4mm程度の開く側の挙動が見られたL-1(左上)は、その後の変位計測の結果、概ね一定の値で推移していることがわかる。これまでの変位計測の結果からは岩塊の安定性に変化はないと考えられる。

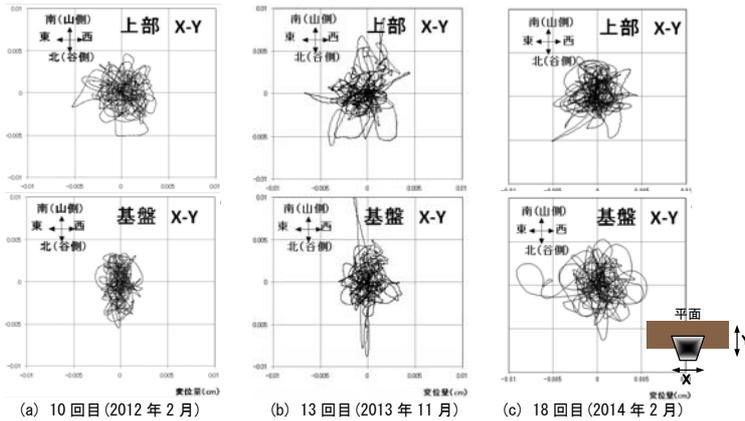
図 - 3 リサージュ図(岩塊上部・基盤 XY 平面)

各速度波形を変位波形に変換し平面的に示した軌跡(リサーチ)の一例として、X-Yの平面的な水平変位について、計測10回目、13回目、18回目の結果(上部と基盤)を図-3に示す。これら変位は絶対変位であり、岩塊の変位(上部変位)は入力波(基盤変位)の影響を受けることから、リサーチの変化から安定性の低下を示唆する傾向を見極めるのは難しいと判断した。しかし、これまで全18回の計測結果は、全て振幅0.02mm以下と振動レベルが小さいことから、安定性の低下を示唆する目立った傾向はないと考える。

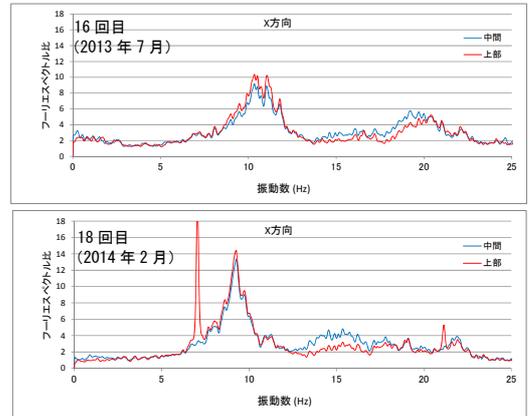
図 - 4 フーリエスペクトル比 (岩塊上部 X 方向)

前項で示したように、微動計測では入力波により岩塊自体の変位が異なるため、基盤に対する岩塊の応答値の変化による評価が有効と考えた。そこで、微動計測により得られた波形に対してフーリエ解析を行い、スペクトル比（基盤に対する岩塊のスペクトル比）で評価した。結果の一例として、計測16回目と18回目のX方向のスペクトル図を図-4に示す。前回の報告¹⁾と同様、9~11Hz程度に明瞭な卓越が認められる。なお、18回目の上部に見られる7Hz程度の卓越は、特定の時間帯で確認されるもので、周辺の機械的なノイズであると考えられる。

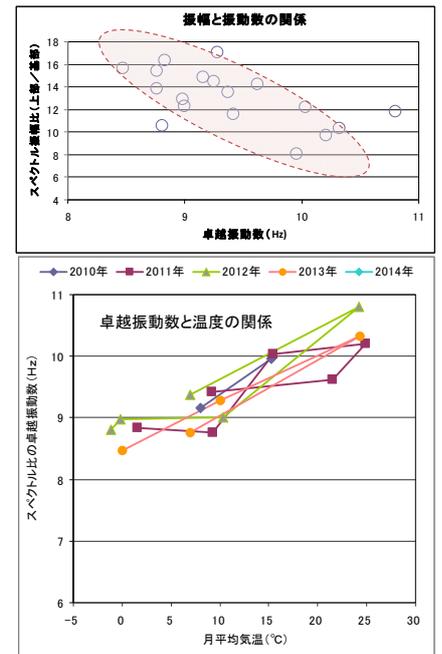
図 - 5 卓越振動数の変化 (岩塊上部 X 方向)

次に、9~11Hz程度の卓越振動数と温度との関係およびスペクトル比との関係を図-5に示す。卓越振動数は気温と高い相関があり、気温の低下とともに振動数が低下し、スペクトル比が増大していることがわかる。測定開始から季節変動の周期を3回経験したが、卓越振動数の変化は同じ経路上を辿っており、累積的な低下傾向が認められないことから、振動数の変化からは岩塊の安定性に変化はないと考えられる。

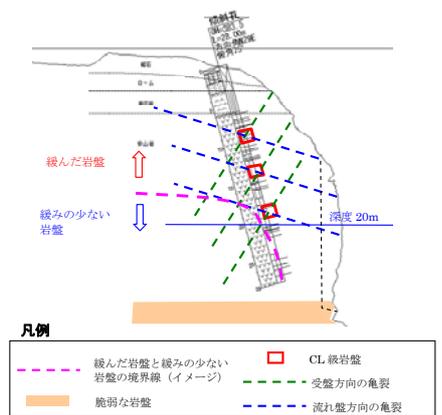
図 - 6 調査・解析結果(岩塊亀裂等状況)

これまでモニタリングにより、安定性の低下は確認していないものの、恒久的な安全を確保するために、対策工の実施が望まれている。そこで、岩塊の亀裂等状況を確認すべく、岩盤ボーリングおよびボアホールスキャナを行うとともに画像解析やステレオネット解析を実施した。その結果、岩塊の亀裂等状況は図-6の通りと考えられ、流れ盤と受け盤両方向の亀裂によりブロック化され、その分布状況から崩壊形態はトップリングによるものと考えられる。この結果を受け、現在 JR 東日本高崎支社では、対策工法として亀裂充填工+根固め工+ロックアンカー工+待ち受け対策工(高エネルギー吸収柵等)の検討を進めているところである。
