### 保護性さび生成促進処理を施した耐候性鋼橋における腐食環境調査

長崎大学大学院	正会員	中村 聖三	長崎大学大学院	学生会員	○原田 宗育
長崎大学大学院	正会員	奥松 俊博	長崎大学大学院	正会員	西川 貴文
長崎県土木部	非会員	馬渡真奈美	横浜ブリッジホールディングス	正会員	池末 和隆

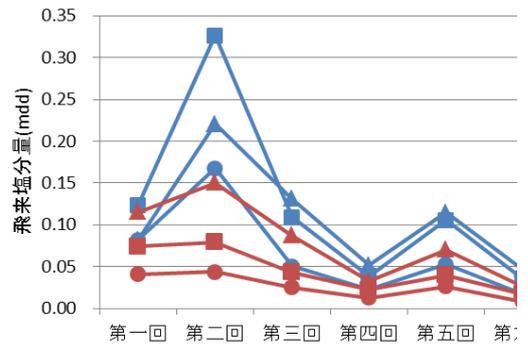
図-2 飛来塩分の調査結果

飛来塩分の調査結果を図-2、飛来塩分量の調査結果は桁端部が下フランジ>橋軸直角方向>ウェブ方向となり、中央支点部では橋軸直角方向>下フランジ>ウェブ方向となった。ウェブ方向は直接風が当たらないため飛来塩分が少なくなったと思われる。飛来塩分の増減にはすべての個所で同じような傾向があった。観測期間中の飛来塩分量は桁端部が中間支点部の約 2 倍であり、桁端部の腐食環境がより厳しい。

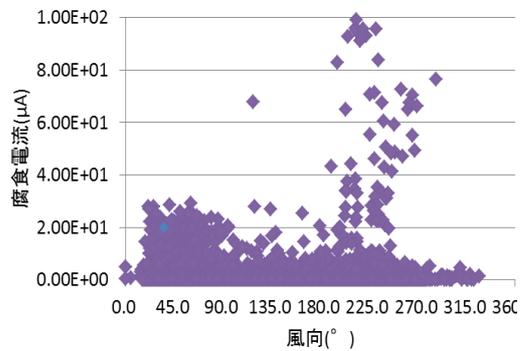
図-3 風向と腐食電流の相関

風向と腐食電流の関係を図-3 に示す。南西方向及び北東方向から風が吹く場合に腐食電流が高く、特に南西方向では顕著である。図-4 に示した調査期間中の平均風速を見ると、全体と北東方向の風は風速が 3.3m/s 以下の比較的弱い風が多く、南西からの風は他に比べ風速 8m/s 以上の風も多く吹いていることがわかる。このことから、橋梁の南西方向にある海から吹く強い風によって腐食に影響を及ぼす塩分と水分が供給されることにより、南西方向から風が吹く場合に腐食電流が多く計測されたとと言える。

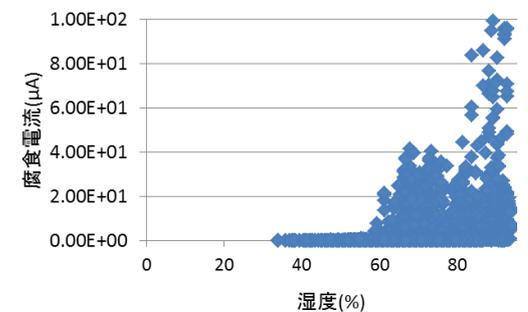
図-5 腐食電流と湿度の相関

腐食電流と湿度の相関を図-5 に示す。湿度が 80% を超えると急激に腐食電流が増加する傾向が見受けられる。実際、腐食電流は雨の日や気温が低く昼間より湿度の高い夜に多く流れていた。逆に昼間の気温が夜より高いときは、腐食電流が流れる量は少なかった。よって腐食電流の多く流れる雨の日や夜間のほうが腐食環境はより厳しいと言える。今回示した調査結果は比較的湿度が低い期間に得られたものであるため、今後、湿度の高い夏場も調査を続け両者の関係をより明確にする必要がある。
