河川コンクリート構造物の変状に関する調査

土木研究所

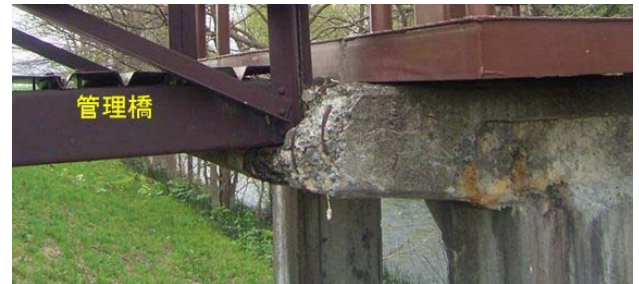
| 劣化度 III 以上とした理由 | 事例数 |
|---|---|
| 管理橋の落下を懸念(写真-1) | 3 |

写真-1 管理橋の落下が懸念される事例（劣化度 III）

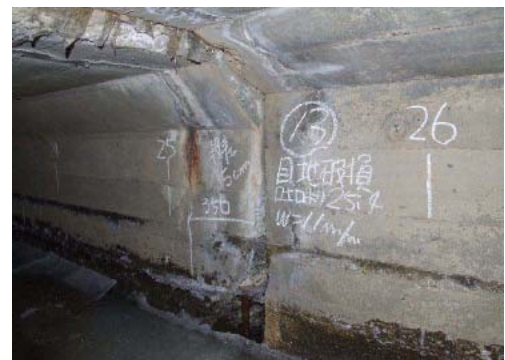
劣化度 IV の事例（写真-2）は、樋門の函体の継手部に大きな目違いが生じており、構造物の上方にある道路にも沈下の影響が出ていると報告のあったものであった。劣化度 III の事例も、継手部や新旧の函体間に大きな目違いや開きが生じていた事例であった。継手部の損傷は、コンクリート部材としての安全性等への影響は小さいと見られるが、河川構造物としての樋門の機能に影響を与えると考えられる。ただし、その評価手法が現状では確立されておらず、評価が難しかった。

写真-2 不同沈下により継手部に目違いが生じている事例（劣化度 IV）

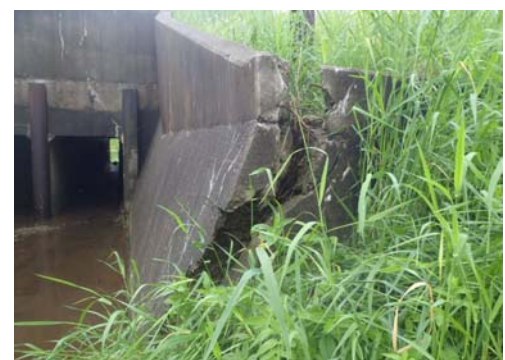
今回の調査は、変状箇所の写真等に基づくので、確実な診断とは言えないが、翼壁の側壁等が変形している事例や、ひび割れが生じている事例の一部について、土圧によるものと考えた（写真-3）。

写真-3 土圧の影響が疑われる事例（川裏側翼壁，劣化度 III）
