# 同一年代に架設された実橋梁群の劣化状況に関する基礎的検討

鹿児島大学大学院 学生会員 ○佐藤 健志  
 鹿児島大学大学院 正会員 武若 耕司

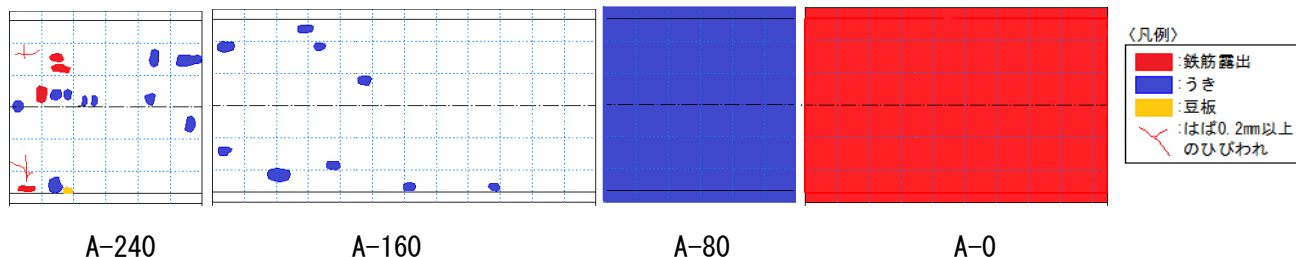
図-2 各橋梁の床版下面の損傷図と凡例

打音検査を含む近接目視調査によって作成した各橋梁の丁版部裏面の損傷図の例を図-2に示す。いずれの橋梁も塩害劣化が進行

しており、海岸に近いA-0やA-80では全

面に鉄筋露出あるいは鉄筋剥離が生じており、既に耐荷性が低下する「劣化期後半」に到達していることが分かる。また、A-160、A-240は、局所的な劣化が認められ、「加速期」にあるものと考えられる。これら「加速期」にある橋梁の内部鉄筋腐食の状況をより詳細に確認するために、自然電位分布を計測した結果を損傷図と併せて図-3、図-4に示す。この結果から、鉄筋露出部やうき部分の位置に相当する部位だけでなく、その周辺の自然電位も卑変しており、目視による損傷以外の部分でも既に腐食が進行していると判断される。これは、近接目視のみから劣化度を判断することは危険側の判定となる可能性があり、近接目視による損傷面積は潜在する周辺の損傷を考慮して評価する必要があることを示唆するものである。そこで、近接目視による損傷周辺に潜在的な劣化進行を考慮するために、対象領域を $1\text{m} \times 1\text{m}$ の格子状に分割した上で、近接目視による損傷が有る格子を全て損傷面積として再評価した。その結果を図-5に示す。近接目視による損傷を直接評価した場合、実際の損傷よりも危険側の判定となりやすいが、格子状に分割し潜在的な損傷を加味することで自然電位分布等の詳細点検結果や海岸線からの距離で表される環境外力負荷に応じた評価に修正可能であることが分かる。

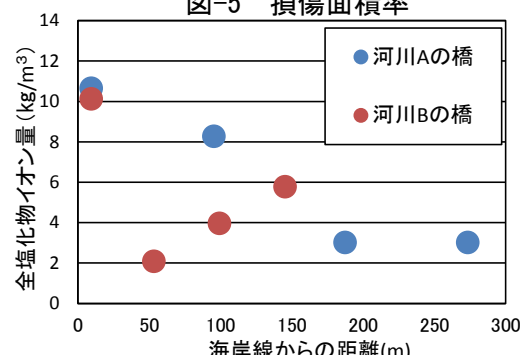
図-6 全塩化物イオン量

各橋梁側面からコアを採取し、コア中の全塩化物イオン量分布を測定した。海岸線からの距離に応じた全塩化物イオン量を図-5に示す。なお、各橋梁で見掛けの拡散係数はほぼ同レベルであり、A-80については、10cm以上深部においても $3\text{kg}/\text{m}^3$ 以上の塩化物イオンがほぼ均一に存在していること、見掛けの拡散係数が他の橋梁とほぼ同程度であることから、建設時に何らかの原因で内在塩分が混入したものと判断し、深部の塩分濃度との差分を浸透塩分量として取り扱った。図のように、海岸線から近い程、全塩化物浸透イオン量が多い傾向を示しているが、河川Aと河川Bでは、塩化物イオン量の絶対値やその傾向に相違もあり、メゾ環境の評価に際しては、周辺環境や橋梁の配置間隔などの影響も考慮すべきであることが示唆された。一方、図-7には、Fickの拡散方程式の解を用いて最小二乗近似によって求めた表面塩化物イオン量とガーゼ拭き取り法による付着塩分量を比較した結果を示す。付着塩分量は雨掛かり等の影響を受けることが想像されるが、今回の測定結果では、表面塩化物イオン量とガーゼ拭き取り法との良好な相関関係が得られ、ガーゼ拭き取り法によって表面塩分濃度を相対的に評価できる可能性が示唆された。
