あと施工アンカーの設計・施工・維持管理

阪神高速道路(株)大阪管理部 正会員 甲元 克明
 阪神高速道路(株)大阪管理部 正会員 足立 幸郎
 阪神高速道路(株)大阪管理部 吉原 聡

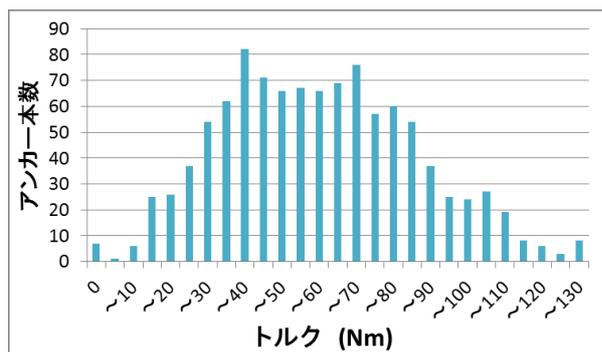
図-1 トルク分布図

現地アンカーボルトの 1/200 抜き取り引張試験を行い異常はなかった。全数トルク試験を行い 6 本が脱落が生じた他、図-1 に示すとおり、導入トルク 68.6Nm に対し、それが正しければ半数以上でトルクが小さくなっている。

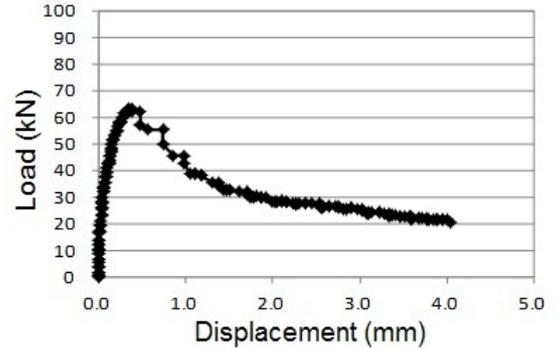
図-2 荷重変位曲線

大きな影響を与えない結果となった。また、上向き・横向き・下向きと施工状態による比較を行ったが有意な差はなかった。この無機系接着アンカーの特徴は、図-2 のとおり最大強度が出たあと、緩やかに強度が減少し変位が増大するが、20kN 程度の残存耐力があることである。

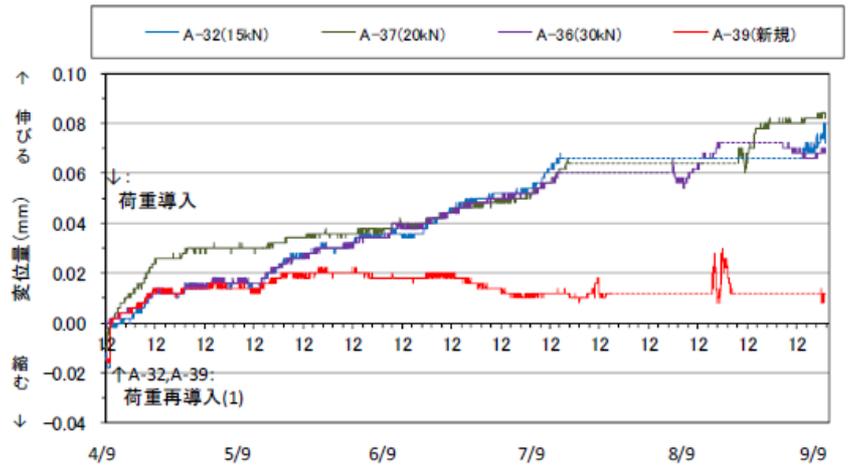
図-3 クリープ試験 (5 ヶ月)

図-3 に示すとおり、破壊後のアンカー(緑線・残存耐力 15kN , 青線・同 20kN , 紫線・同 30kN)と、破壊していないアンカー(赤線)と比較した。破壊したアンカーは持続荷重により変位量がわずかずつ継続的に増加することが分かった。これは抜け出しが生じていると考えられる。

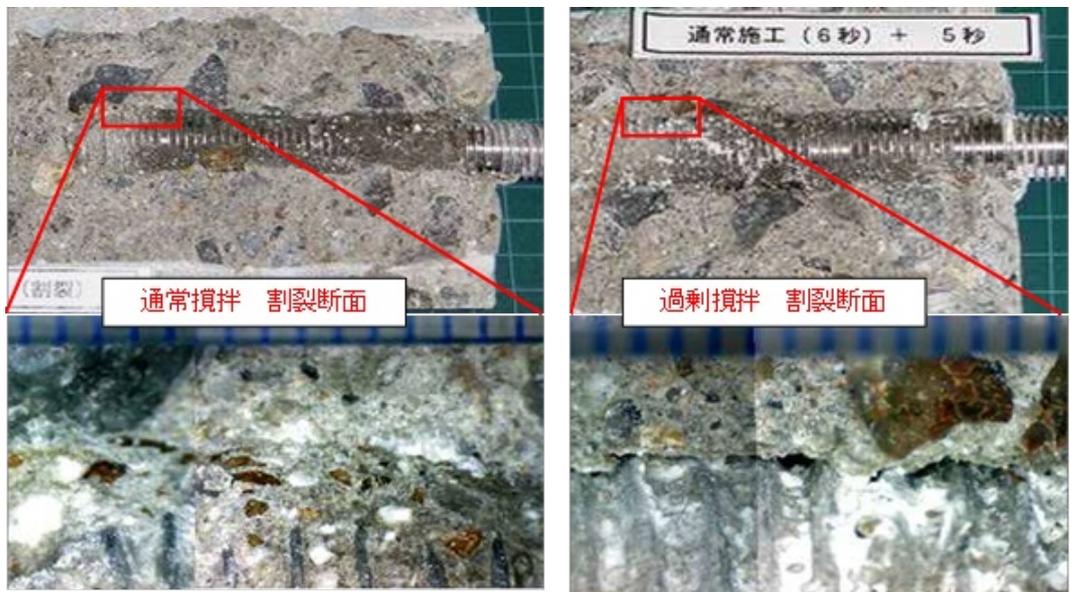
図-4 破面観察

図-4 に示すとおり、共に荷重履歴のない過剰攪拌アンカーと正常なものの切断破面を観察したところ、前者には付着切れが生じていることを確認した。

以上より、アンカーボルトの脱落原因の一例として以下のように推定した。過剰攪拌などの施工不良の存在 ト

トルクによる施工時荷重 死荷重・風荷重により破壊が徐々に進行 たたき点検で脱落発生。 はボルトの傷や曲がりなどでナットが回らなくなったところに無理矢理トルクをかけて回したことなどが考えられる他、持続荷重の影響もあると考えられる。

以上の知見から要領を制定した。重量構造物で常時引抜荷重作用する場合は、設計においては鋼材の降伏を先行させること・拡底アンカーの採用を標準とすること、施工においては全数引張試験およびトルク管理を行うこと、維持管理においては定期点検で全数トルク試験を行うこと、などを規定している。
