表面被覆工を施したコンクリート構造物の表面被覆材の膨れの要因に関する一考察

独立行政法人土木研究所      正会員    〇熊谷 慎祐, 佐々木 巖, 西崎 到, 櫻庭 浩樹, 宮田 敦士

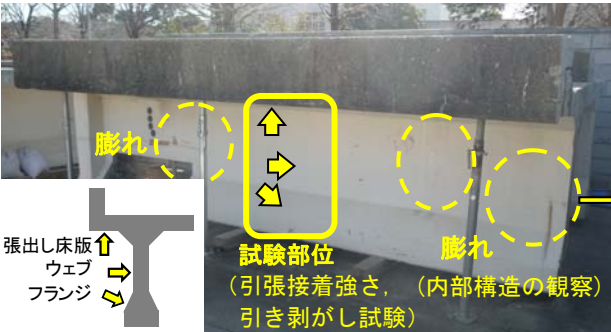
図1 試験部位と膨れの位置関係

a) 海側の桁中央部から切出した試験体

図1に示すように、表面被覆材の膨れに隣接する箇所において、膨れの生じていない部分を選定して、引き剥がし試験および引張接着強さ試験を行い、表面被覆材とコンクリートの一体性を評価した。表面被覆材の引き剥がし試験は、寸法10×100mmでコンクリートに達するまで切込みを入れて試験部位とし、短冊状の表面被覆材の端部を掴み、試験面に対して直角方向に荷重を加えて引き剥がす操作を行い、破壊状態を観察した。引き剥がし試験後の破壊状態によって、表2に示すように、Ⅰ～Ⅲに分類した。又、膨れの内部構造を把握するために、膨れの外周部に切込みを入れ、内容物の有無と剥離位置を観察した。

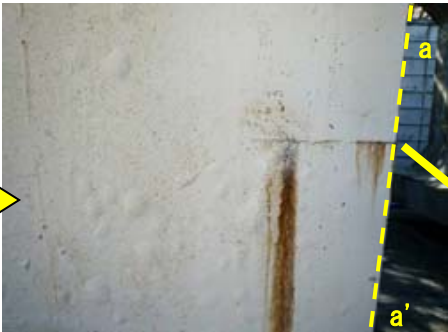
図2 断面修復部付近の表面被覆材の変状

試験部位と膨れの位置関係を図1に、断面修復部付近に生じた表面被覆材の変状を図2に示す。断面修復部とコンクリートの境界部にはひび割れや漏水跡が、その周囲には密集した膨れが観察される。このことは、断面修復材とコンクリートの透水性の違いに起因して、断面修復材とコンクリートの境界部に水が滞留し、周囲の表面被覆材に水背面圧が作用して膨れを誘発する可能性を示唆している。

a) 断面修復部付近に生じた表面被覆材のひび割れと膨れ

b) a-a' 断面の断面修復部

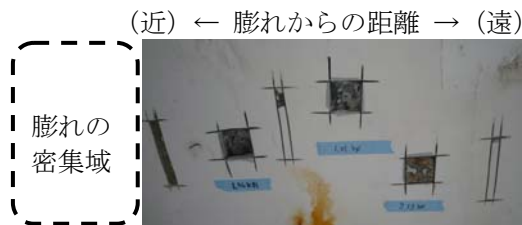
図3 膨れの位置と引き剥がし試験後の破壊状態の関係(張出し床版部)

表面被覆材の引き剥がしによる一体性評価の結果を表2に示す。引き剥がしによる一体性評価の結果、ウェブおよびフランジ部は、良好な一体性を有している。一方、張出し床版部の表面被覆材の破壊状態は、その一部若しくは全面がコンクリートと表面被覆材の界面で破壊している。膨れの位置と引き剥がし試験後の破壊状態の関係を図3に示す。試験部位が膨れに近い程、コンクリートと表面被覆材の界面破壊となる傾向がある。従って、膨れに滞留した水が、周囲の表面被覆材の一体性を低下させる要因となっているものと推察される。
