## 著しく変状の生じたコンクリート製壁高欄の劣化調査例

(独) 土木研究所 寒地土木研究所 正会員 ○水田 真紀

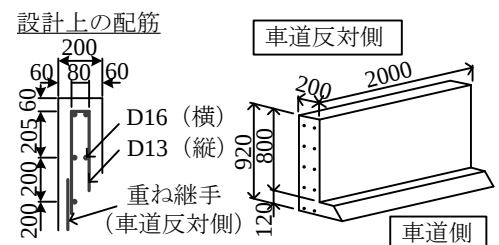
図-1 調査した壁高欄の概要

本研究では、北海道内で約40年間供用されてきた高速道路に付属する直壁型の壁高欄を対象とした。図-1に壁高欄の形状と設計上の配筋を示す。調査したのは、地覆より上側の高さ800mm、幅2000mmの部分である。縦・横方向にほぼ200mm間隔で格子状に鉄筋が配置されており、縦方向鉄筋は、車道反対側の地覆から対象高さのほぼ中央まで重ね継手を有している。また、車道側は表面被覆による補修、車道反対側はFRPメッシュによる補修が施されていた。ただし、補修時期や回数についての情報は無い。

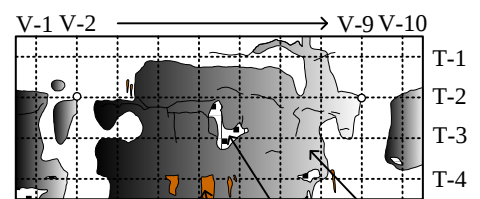
(c)目視と打音調査結果  
図-2 壁高欄の外観性状

車道側から見た切断前の外観性状、切断面の状況、目視と打音調査結果を反映したスケッチ図を図-2に示す。また、図-2(c)には縦・横方向鉄筋の名称（V-1～10 および T-1～4）も示す。なお、車道反対側に変状は観察されなかった。図より、所々のコンクリートが剥落し、打音調査から広範囲な浮きを確認していたが、両方の切断面からも車道側の横方向鉄筋をつなぐように幅数mmに及ぶひび割れが確認された。また、横方向鉄筋の配置位置の測定結果は図-3に示すとおりであり、設計と同じかぶりが確保されていなかった。このような鉄筋の偏りが、車道側と車道反対側の変状の差を引き起こした一因とも考えられる。図-4に、車道側から深さ70mmまでの塩化物イオン濃度

(a)切断面 (b)切断前の状況

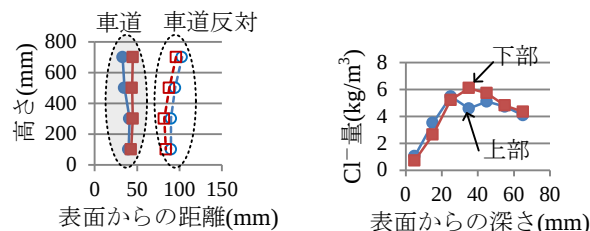
図-3 横方向鉄筋の配置位置 図-4 塩化物イオン濃度分布

分布を示す。壁高欄の上・下部に関係なく、車道側鉄筋位置の濃度は非常に高く、本壁高欄が厳しい塩害環境下に曝されていたことがうかがえた。

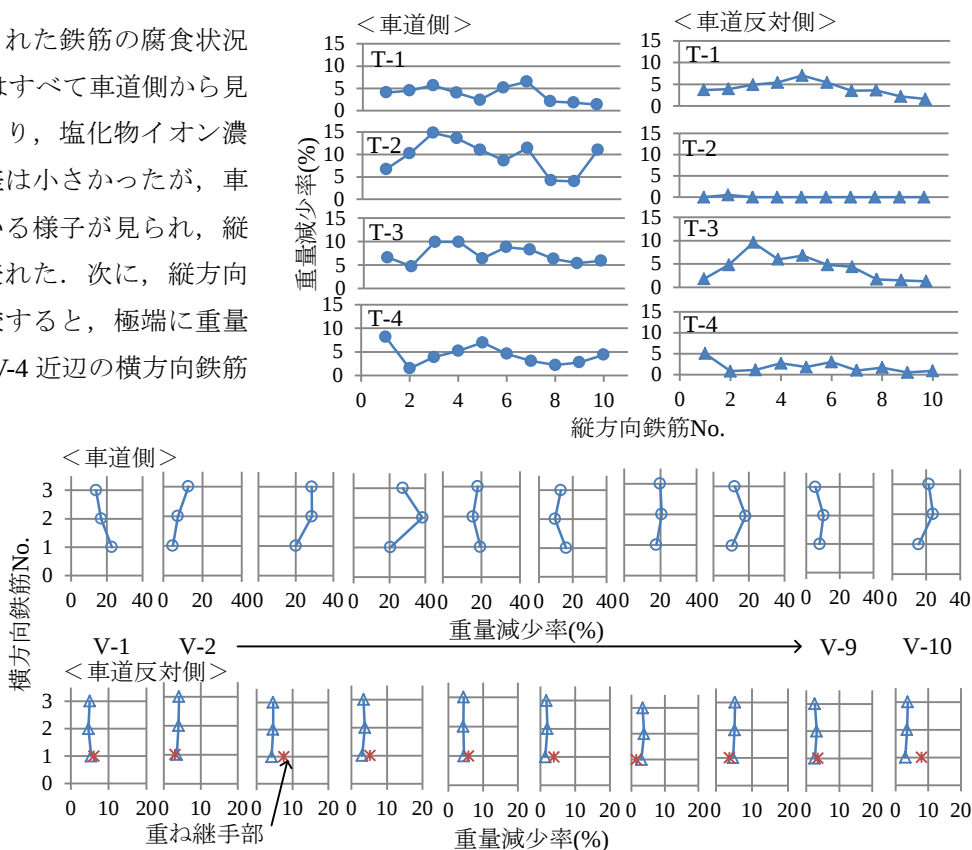
図-5 鉄筋の腐食状況

車道側と車道反対側に配置された鉄筋の腐食状況を図-5に示す。なお、鉄筋No.はすべて車道側から見て左上からの順番とした。図より、塩化物イオン濃度分布の結果と同様、上下の差は小さかったが、車道側の方が、腐食が進行している様子が見られ、縦方向鉄筋にその傾向が顕著に表れた。次に、縦方向と横方向鉄筋の腐食状況を比較すると、極端に重量減少率が高かった車道側V-3、V-4近辺の横方向鉄筋の重量減少率は、他の部分に比べて高くなったが、全体的には表面に近い縦方向の方が横方向鉄筋よりも重量減少率が高く、車道側では2倍程度の差があった。さらに、車道側の変状と鉄筋の腐食状況を対応させると、縦方向鉄筋の重量減少率が20%程度以上であれば、打音調査で浮きを確認できていた。
