## アルカリシリカ反応による無筋コンクリート橋脚の変状と RC 巻き立てによる抑制効果

東日本旅客鉄道（株）構造技術センター 正会員 ○山田 章史  
 東日本旅客鉄道（株）構造技術センター 正会員 松田 芳範

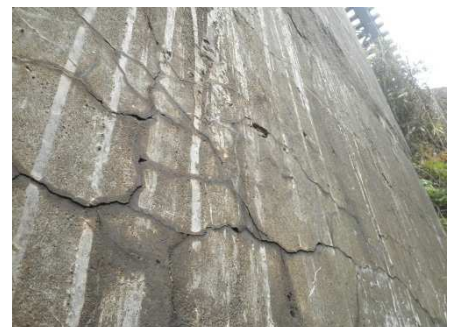
当該橋梁の全体一般図を図-1 に示す。当該橋脚は 1936 年に建設されており、いずれの橋脚も直接基礎形式の無筋コンクリートである。そのうち、1P 橋脚柱部に亀甲状のひび割れが全面に発生し、コンクリート塊のはらみ出しも確認された（写真-1、2 参照）。

写真-2 1P 橋脚ひび割れ状況

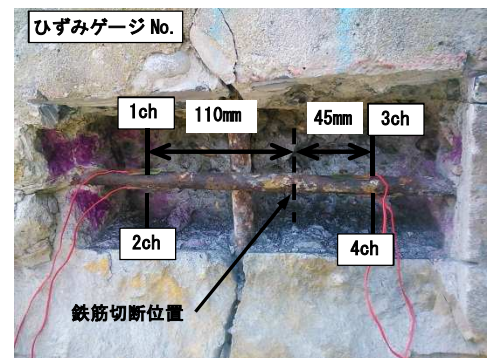
写真-3 RC巻き立て部の帯鉄筋計測状況

RC巻き立て部の応力測定方法は、RC巻き立て部に配置されている帯鉄筋にひずみゲージを貼り付け、鉄筋の切断前後のひずみを計測することで推定することとした。ひずみゲージは鉄筋切断箇所の両側に設置（片側あたり2ヶ）した。ひずみゲージの貼り付け位置および計測状況を写真-3に示す。

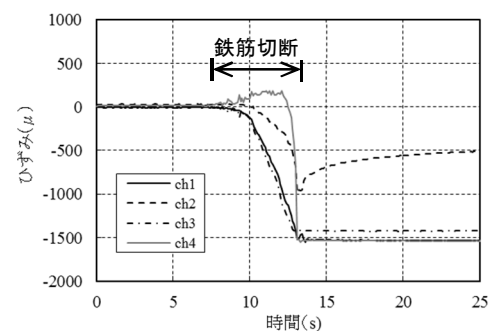
図-2 ひずみ計測結果

帯鉄筋のひずみ計測結果を図-2に示す。鉄筋切断前後において、鉄筋に生じていたひずみが大きく減少していることがわかる。なお、ひずみゲージのうち2chは、鉄筋切断後のひずみ挙動が反転しているため適切な計測ができていないと判断し、それ以外のひずみ測定値の平均は $1550\mu$ 程度であった。

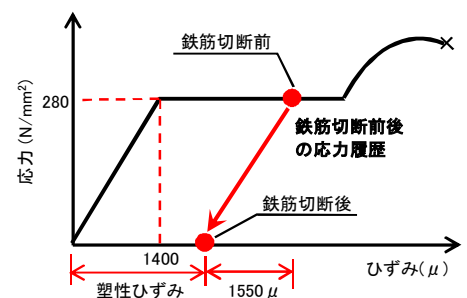
図-3 帯鉄筋の応力-ひずみ関係

帯鉄筋は丸鋼であることから鉄筋種別をSR235であると仮定し、帯鉄筋の応力-ひずみ関係を図-3に例示するとともに、推察される現状の応力履歴を図示する。なお、降伏強度は規格値の1.2倍の $280\text{N/mm}^2$ と仮定し、弾性係数は $200\text{kN/mm}^2$ としている。現状の応力履歴は図示の通り、ひずみの計測結果から帯鉄筋は降伏領域にあると想定される。よって、塑性ひずみ分が永久ひずみとして残留している可能性があるため、RC巻き立て部に発生している応力を正確に推定することができなかった。

以上より、橋脚本体コンクリートのアルカリシリカ反応によって、RC巻き立て部の帯鉄筋が降伏領域に達するほどの膨張圧が生じたと推測される。今回は帯鉄筋が塑性変形している可能性があったが、帯鉄筋の弾性領域内であればひずみを計測することによって、膨張圧を推測することが可能であることが示唆された。
