# 供用から 44 年経過した PC 桁の載荷試験報告

首都高速道路（株） 正会員 ○増井 隆  
（一財）首都高速道路技術センター 正会員 蒲 和也

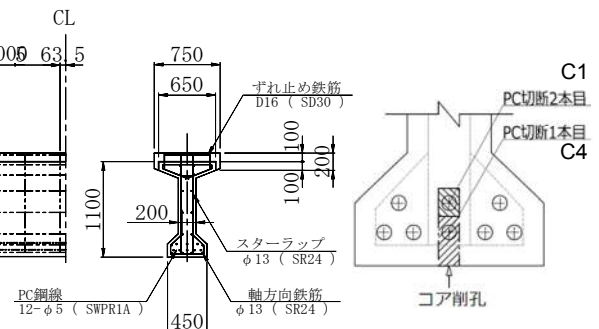
図2 切断 PC 鋼材

試験方法のステップを表2に示す。載荷条件は、支間中央の2点載荷、試験体は2点単純支持による静的載荷とした。PC 鋼線切断時、各載荷時でのひび割れ挙動を観察する。また、切断する PC 鋼材は中央の C4 (1 本目), C1 (2 本目) の 2 本とした (図2)。

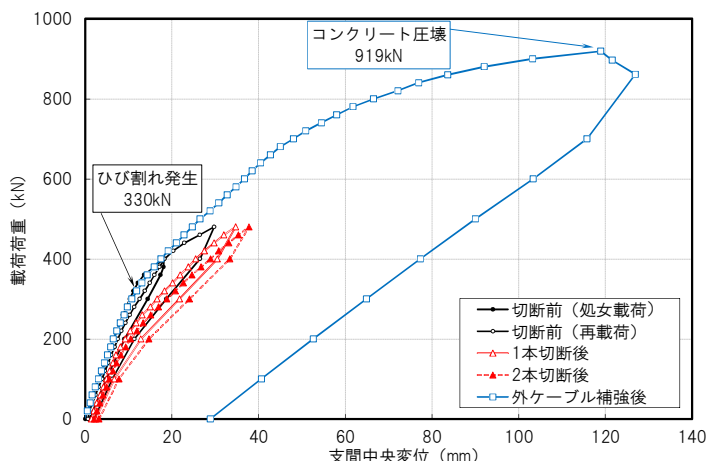
図4 荷重－変位曲線

荷重－変位曲線を図4に示す。切断前の 330kN (梁計算値 310kN) でひび割れが発生しており、これによる剛性低下がみられる。また、切断する毎に剛性が低下しているのが確認できる。外ケーブル補強後の挙動は、切断前の状態にほぼ回復し、切断前圧壊荷重の梁計算値 962kN に近い 919kN で圧壊にて破壊した。

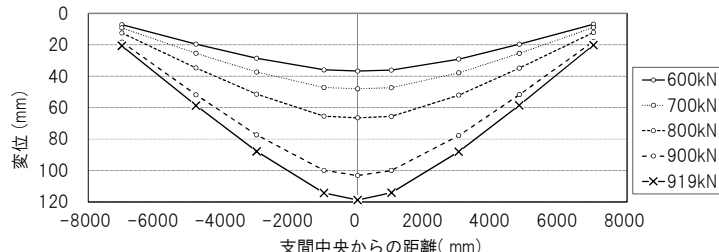
図5 たわみ分布図 (STEP4)

STEP4 でのたわみ分布図を図5に示す。800kN～900kN でのたわみ増大しているのが確認できる。この要因としては PC 鋼線の降伏が考えられる。この結果は、2012 年度に実施した耐荷力試験結果と同様な傾向であった。

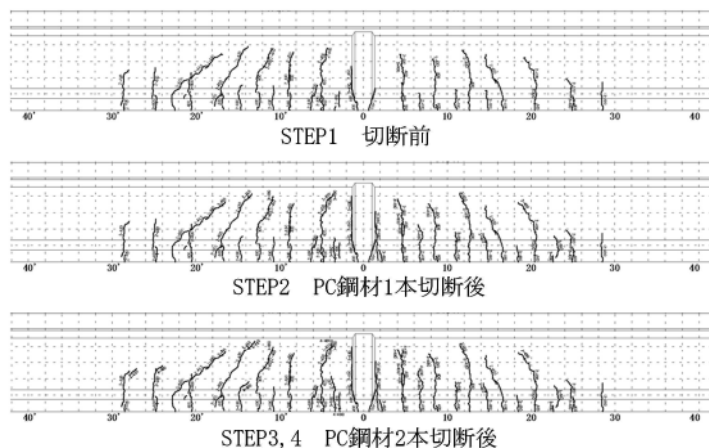
図6 ひび割れ状況図 (480kN 載荷時)

次に各 STEP の 480kN ( $=0.6\sigma_{pu}$ ) 時におけるひび割れ図を図6に示す。ひび割れの範囲に変化はみられなかったが高さ方向への進展が確認された。また、ひび割れ幅も増大していることを確認できた。
