「鶴の舞橋」の橋脚に関する現地調査

函館工業高等専門学校	正員	○平沢秀之	福岡大学	正員	渡辺浩
北海道大学		長尾賢汰	鶴田町産業観光課		佐藤一人
秋田県立大学	正員	佐々木貴信	鶴田町産業観光課		佐々木明彦

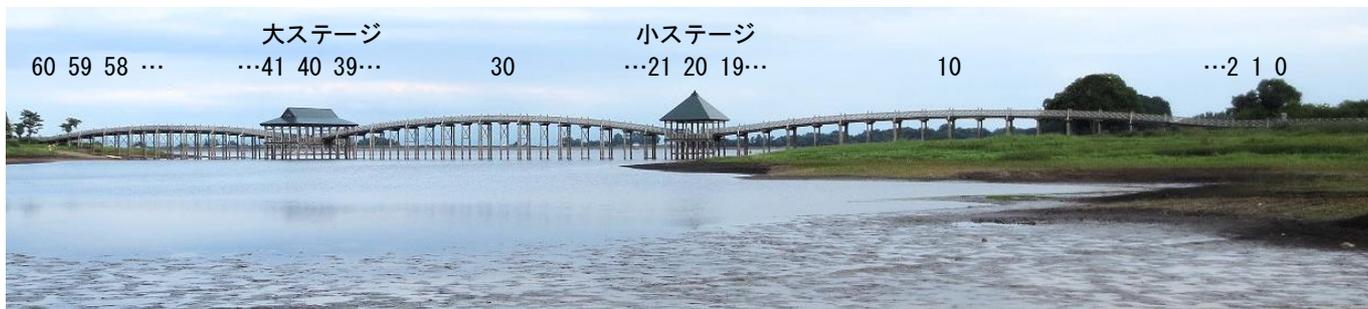
本論文は、実在橋に対して腐朽調査のほか3次元立体形状計測を実施し、その結果の一部を報告するものである。調査対象の木橋は、青森県鶴田町に平成6年に建設された木製歩道橋「鶴の舞橋」で、写真-1のように橋長300[m]、幅員3[m]の3連アーチ形状の橋梁である^{1),2)}。構造形式は、アーチ形状を呈しているが、各橋脚間毎に長さ5[m]の桁が支持された単純桁構造である。木材には主桁、床版、高欄、橋脚ともに青森県産のヒバが使用されている。橋端部付近は陸上に位置するが、大部分の橋脚は湖水の水面下から立ち上がっている。

写真-1 鶴の舞橋の全景と橋脚番号

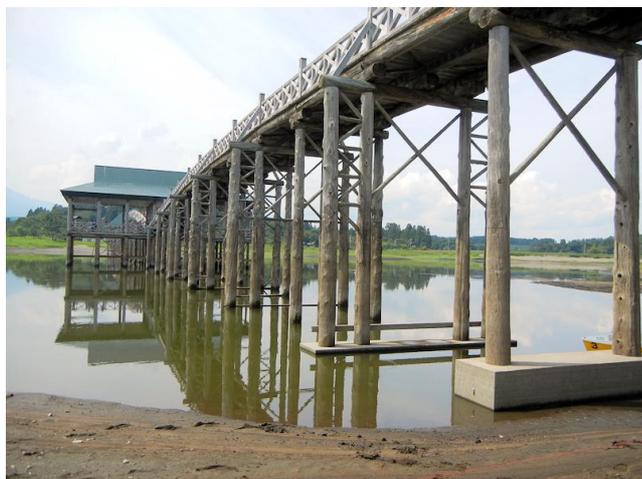
現地調査のうち、ここでは紙面の都合上橋脚の水平変位について報告する。水平変位を測定するために、トータルステーションを用いた。トータルステーション(観測点)を橋脚基部と頂部が視準できる位置に設置する。写真-2のように橋脚基部はコンクリート基礎を視準する。基礎が水面下にある場合は、水面上を視準し、水面下の橋脚長による補正を行う。橋脚基部を基準として橋脚頂部を視準した際の水平角と、観測点から視準点までの距離を測定し、幾何学形状から余弦定理等を用いて橋脚の水平変位を算出する。観測点は、橋脚が視準できるようその都度位置を変える。写真-3は大ステージ上に観測点を設けた場合の例である。

写真-2 橋脚頂部と橋脚基部

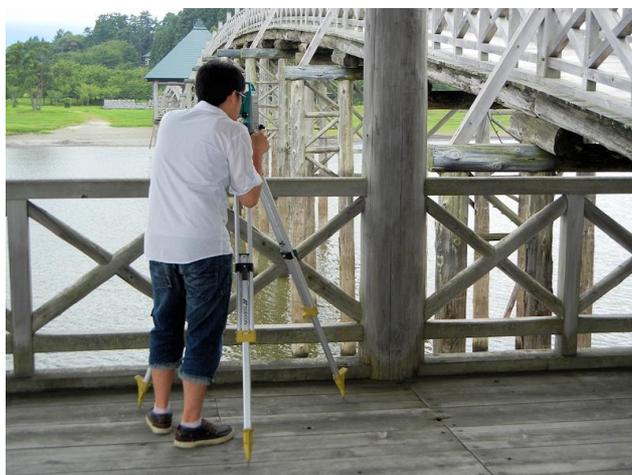
写真-3 トータルステーションによる測定

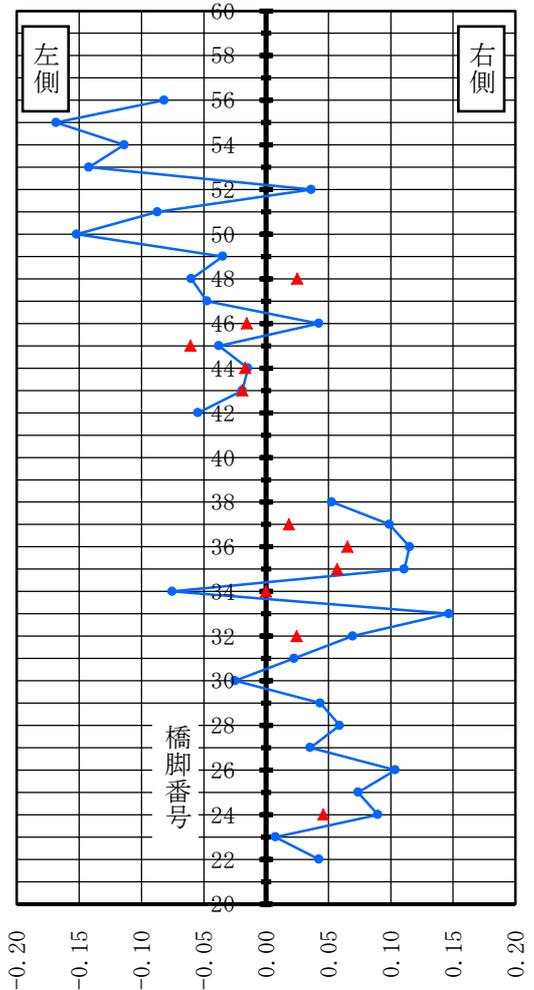
図-1 橋脚の水平変位[m]

図-1は橋脚番号22～60番の左橋脚の水平変位を図示したものである。ここで、左橋脚とは0番から60番の方向に見たときの左を意味している。最大水平変位は、55番の-168.5[mm]である。No. 60～40のアーチ径間において、大きめの水平変位が生じており、左側に傾いている傾向がある。中央径間(No. 40～20)では、右側に傾いている傾向がやや強い。

図-1の橋脚の水平変位には、H19年に測定した値(▲印)もプロットしている。No. 45では、今回の測定値がH19より減少している。No. 42, 43では、水平変位の変化がほとんどない。その他の橋脚では、今回の測定値がH19より増大している。特に、No. 37, 36, 35, 34, 32においては、H19と今回とで水平変位の傾向が類似している。

- (1) ほとんどの橋脚が橋軸直角方向に傾きを有している。しかし、その値や方向には明確な規則性は存在しない。また、直ちに耐荷力を失うほどの変形状態とは言えない。
- (2) 一部の基礎を除いて、基礎はわずかに傾斜している。基礎の傾斜と橋脚の傾きは必ずしも一致しない。
- (3) 橋脚の橋軸直角方向への傾きが使用性を阻害するものではないが、傾きの増大を防ぐために補強策を検討すべきと考えられる。
