## 塩害環境下の橋梁下部工予防保全対策後の追跡調査結果

本稿は、対策から15年経過後の一部の橋脚に対し追跡調査を行い、含有塩化物イオン量および塗膜付着力試験結果について報告するものである。

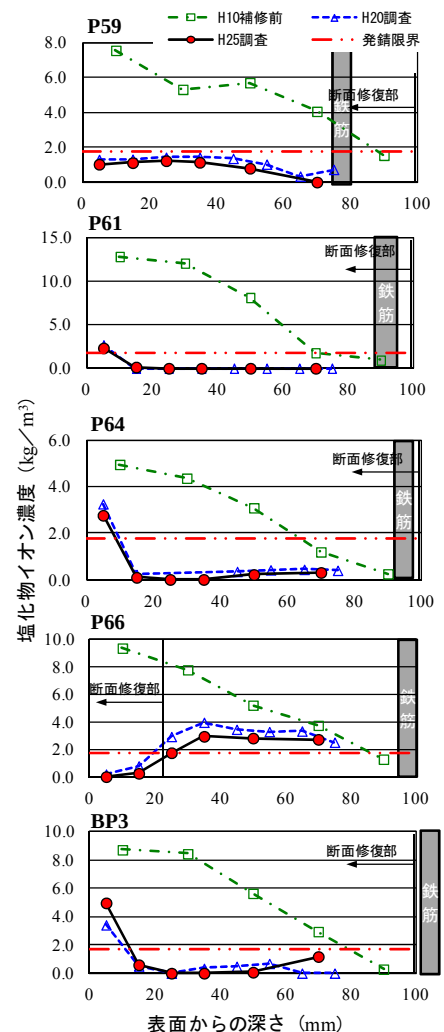
図-1 塩化物イオン分布図

図-1 に下部工の補修段階での含有塩分量調査結果，10 年後の調査結果および今回の含有塩分量調査結果を示す。また，式-1 に，普通ポルトランドセメントの水セメント比による発錆限界塩化物イオン濃度<sup>3)</sup>について併せて示す。なお，式-1 による発錆限界塩化物イオン濃度は， $1.75\text{kg/m}^3$  である。

P59 では，断面修復材に塩化物イオンが認められるものの，前回調査よりも低い傾向を示している。P61，P64 および BP3 は，表面付近において発錆限界塩化物イオン濃度を超えている。これは，塗装表面に付着した塩化物イオンであるものと考えられるものの，深部においては低い結果となっていること，10 年および 15 年経過後も同様な傾向を示していることから，塗装の塩分浸透抑制効果はある程度継続しているものと考えられる。補修前調査時点での将来予測において，高濃度の防錆材混入モルタルによる補修の必要性が生じた断面修復厚さ 20mm 程度の P66 では，母体コンクリートで多量の塩化物イオンの分布が見られるものの，前回調査よりも低下傾向であり，表面付近では， $0.05\text{kg/m}^3$  と少ない分布となっていることから，塩化物イオンの分布は内部からの再拡散によるものと推察する。

含有塩分量調査の結果では，①防錆材混入モルタル（厚 20mm）による補修を行った P66 は，断面修復部へ内在塩分の再拡散が生じている，②100mm の断面修復を行った P66 以外の橋脚では，表面付近や内部の塩化物イオン濃度が高くなっている箇所が見られる，③H20 から H25 の経時変化では，いずれの橋脚においても，内在塩分の大幅な増加は見られない。塗膜付着力試験の結果では，規格を満たす結果となっており，その機能は十分果たしているものと考えられる。

しかし，下部工の置かれている環境を考慮すると，今後も継続的にコンクリート塗装工の健全性を確認していくことが必要であり，コンクリート塗装工を評価する上では，含有塩分量調査も継続的に実施する必要がある。

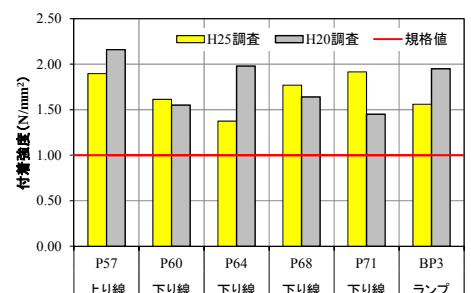
図-2 塗膜付着力試験結果

塗膜付着力試験結果の平均値を図-2 に示す。結果，一様な付着力ではないものの，付着力の平均値は，NEXCO の規格値  $1.0\text{N/mm}^2$  を満足する結果であった。
