## 塩害環境下における亜鉛アルミニウム合金めっき検査路の耐食性

東日本高速道路株式会社 正会員 ○北浦美涼 正会員 東田典雅 正会員 市川翔太  
 (一社)日本溶融亜鉛鍍金協会 非会員 前山雅博 諸岡俊彦 阿部真丈 柴山 裕

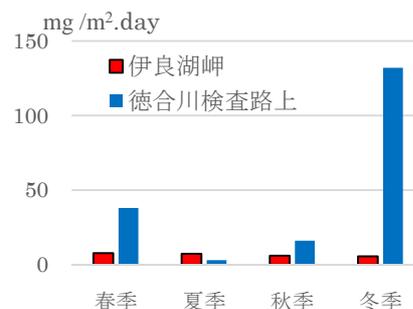
図2 飛来塩分測定結果

北陸自動車道糸魚川IC～名立谷浜IC間の徳合川橋、境橋、脇谷川橋の3か所で、図1のようにいずれの橋梁も日本海に面し、海岸線から200m程度の谷間に架けられ、冬季は強烈な海からの季節風に晒される。JIS Z 2381に従って計測した徳合川橋検査路上の飛来塩分を図2に示す。他の海岸地域(伊良湖海岸より30m)での測定結果と比較し、この地域の海塩粒子濃度が極めて高いことがわかる。

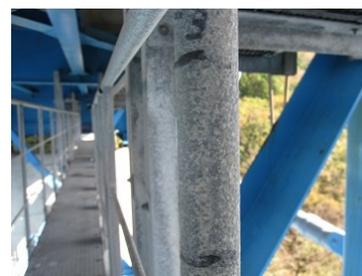
図3 検査路の外観

設置14年経過後の外観を図3に示す。検査路表面は全面が高張った腐食生成物で覆われ、腐食生成物の下には灰黒色のめっき皮膜が観察された。また、調査箇所中雨水のかかる場所は腐食生成物が少なく、めっき皮膜が外部より観察された。このことから、めっき皮膜は十分残存し防錆効果を維持していると推察されるが、実物の検査路では腐食生成物を除去して残存めっき皮膜を観察することが困難なため、徳合川橋検査路に設置した試験片により腐食減量を調査した。

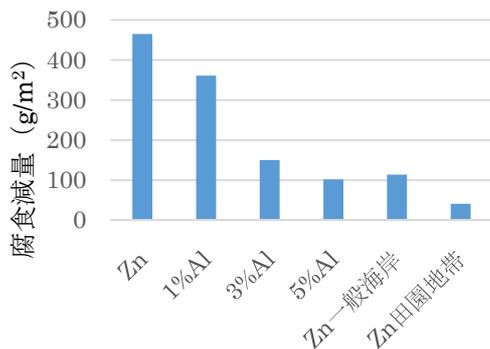
図4 10年経過後の腐食減量

平成13年に試験片を設置し、1年、2年、3年、5年、10年経過後の腐食減量を測定した。図4に10年経過後の各試験片の腐食減量を示す。比較として一般的な海岸地域(九州電力宇多津圧電所 瀬戸内海海岸より300m)、田園地帯(銚子市日本ウエザリングセンター 太平洋より4km、50mの高台)における10年間の溶融亜鉛めっきの腐食減量を示した。

図4より、調査対象地区の腐食環境は一般海岸環境や田園地帯と比較して厳しく、一般海岸環境、田園地帯では良好な耐食性を示す亜鉛めっきが、一般海岸環境と比較して腐食減量が4倍以上大きい結果となっていることが分かる。これにAlを添加していくと、Alの含有量に応じて腐食減量は低下し、Alを5%まで添加すると一般の海岸地域における亜鉛めっきと同等の腐食減量となり、調査対象地域のような厳しい腐食環境下でも有効な耐食性能を有することが分かった。また図5に継時変化を表すが、調査対象地区での亜鉛めっきは一般海岸地域に比較して、設置直後から大きな腐食減量を示す。Alを3%添加したものでは5年経過時点までは良好な耐食性を示すが、それ以降の腐食減量が多くなっている。Alを5%添加したものは、継時的にも一般海岸地域で使用されているZnめっきと同等の腐食減量となっていることがわかる。10年以降の動向については現在調査を継続中である。

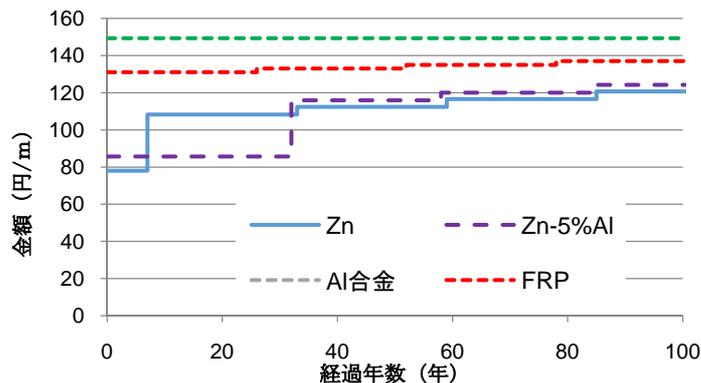
図6 ライフサイクルコスト比較

図6に各種上部工検査路(支間6m程度)1m当たりのライフサイクルコスト(以下:LCC)を示す。

Zn, Zn-5%Al, アルミニウム合金(Al合金), FRPの初期コストは、NETIS<sup>1)</sup>に記載のもの及び物価資料を参考に算出した。Zn及びZn-5%Alは、めっきが初期付着量の95%減となった時点で初回の補修として1種ケレン及びc-3塗装系<sup>2)</sup>で塗替えを行い、2回目以降の補修は上塗ふっ素樹脂が年間消耗速度2/3 $\mu$ で減少し標準塗膜厚の70%となった時点(26年)<sup>3)</sup>で、4種ケレン及び上塗ふっ素樹脂塗装を施すものとした。Al合金は比較期間中の補修は無しとした。FRPはNETISでは30年毎に補修を行うこととしているが、今回はめっき系検査路と同サイクルとした。

めっき系の検査路のLCCは、取替を前提とした場合大幅に増加するが、図6に示すとおり塗装による補修を前提とした場合は、Al合金及びFRPより小さくなっている。ただし、本比較では補修時の足場費を考慮していないため、Al合金検査路以外は実際の補修費用は図6に示した額より高くなることから、Zn-5%AlのLCCはZnとほぼ同等か安価であると考えられる。また、各種検査路のLCCも大きな差は無くほぼ同程度と考えられる。
